新濠龙安府

# 水土保持设施验收报告

建设单位：江西赣安房地产开发有限公司

编制单位：江西融信环境技术咨询有限公司

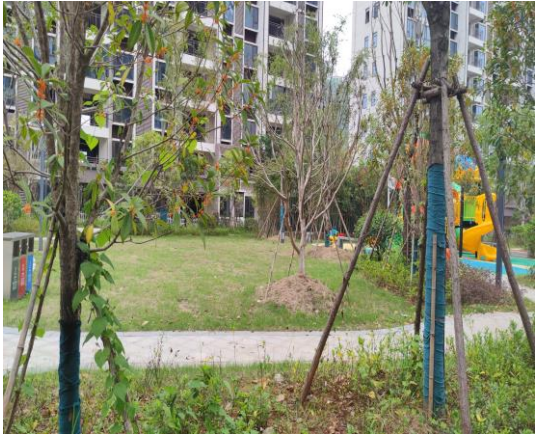
| 监测图片 | 监测分区 | 监测具体位置 | 监测内容 | 监测方法 |
|---|---|---|---|---|
| | 景观绿化区 | 北侧集中绿化区域 | 绿化恢复情况 | 现场调查 |

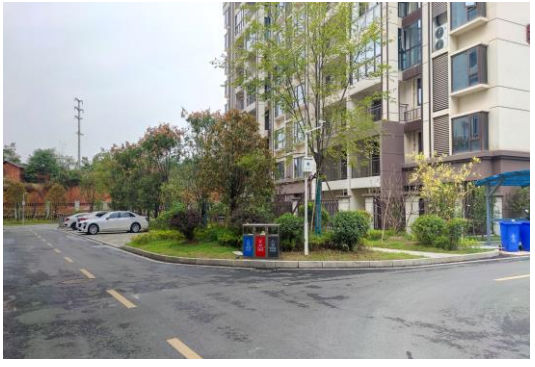
| 监测图片 | 监测分区 | 监测具体位置 | 监测内容 | 监测方法 |
|---|---|---|---|---|
| | 景观绿化区 | 西南侧绿化区域 | 乔灌木生长情况调查 | 现场调查 |
