新城皇姑路DAGJ2020003 地块项目 水土保持设施验收报告

建设单位：南昌鸿耀房地产开发有限公司

编制单位：江西融信环境技术咨询有限公司

2022年4月

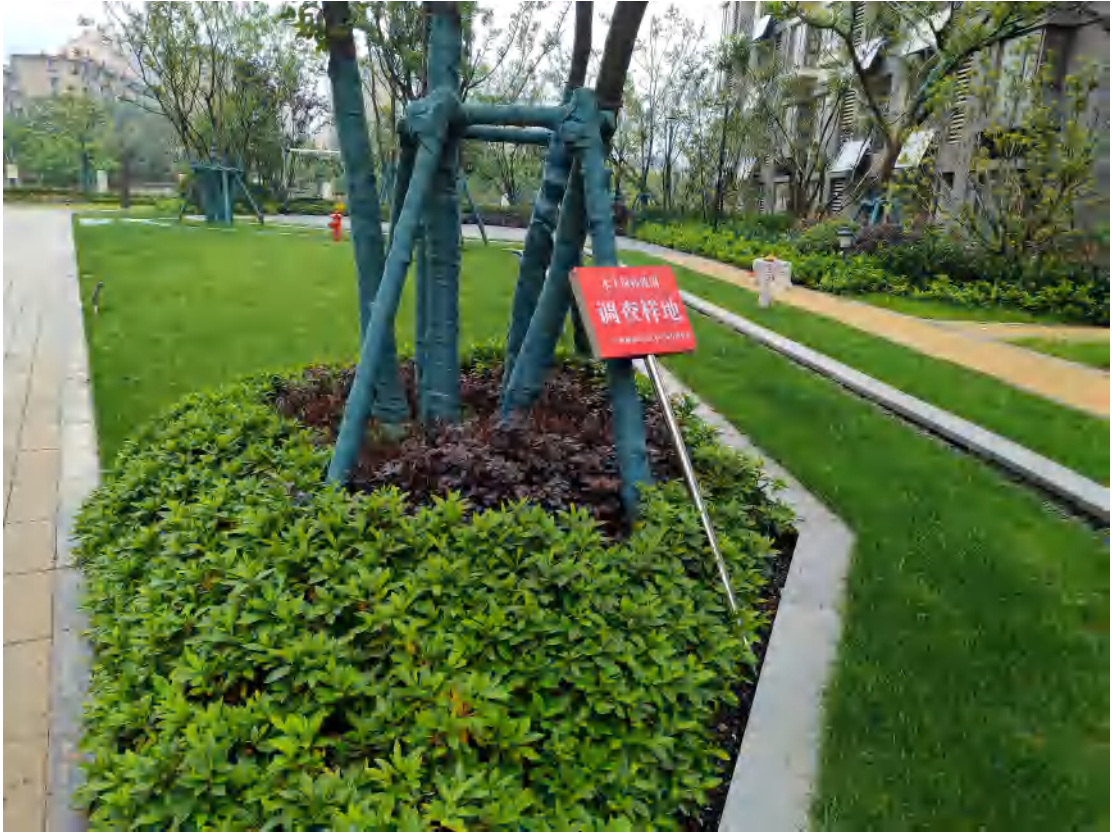
园林景观绿化（2022年3月）

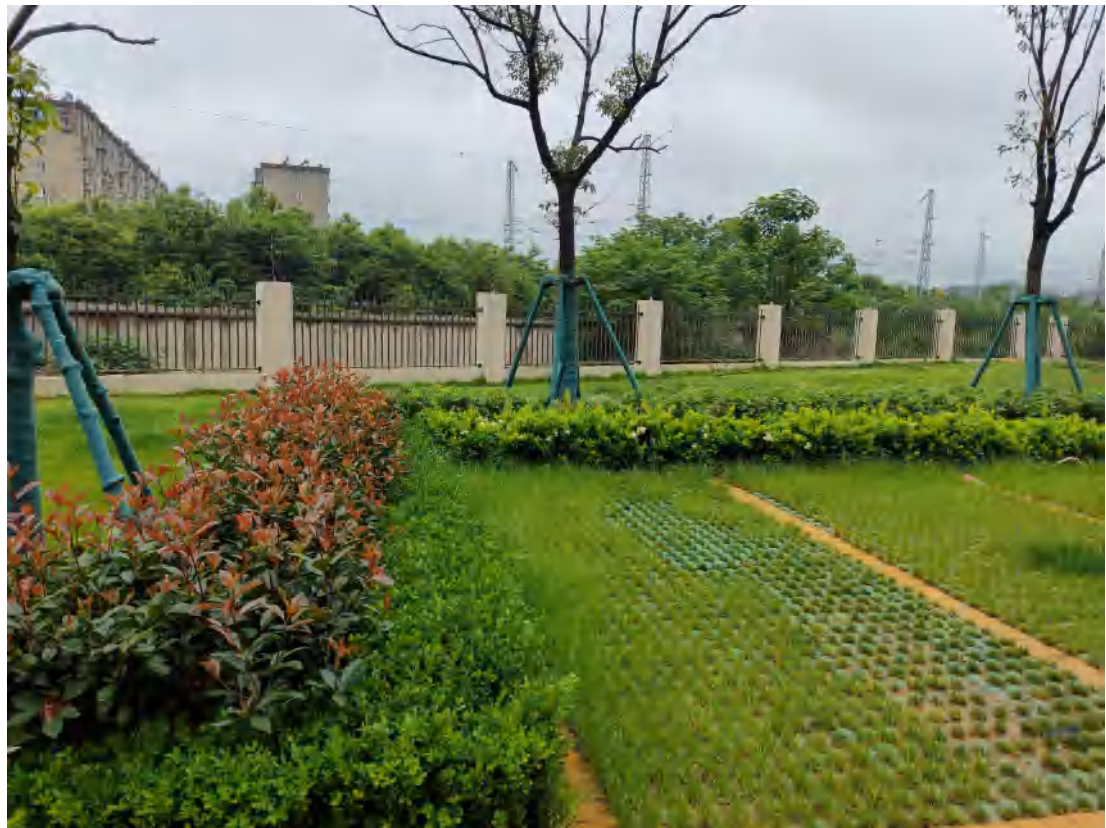
生态停车场绿化（2022年3月）

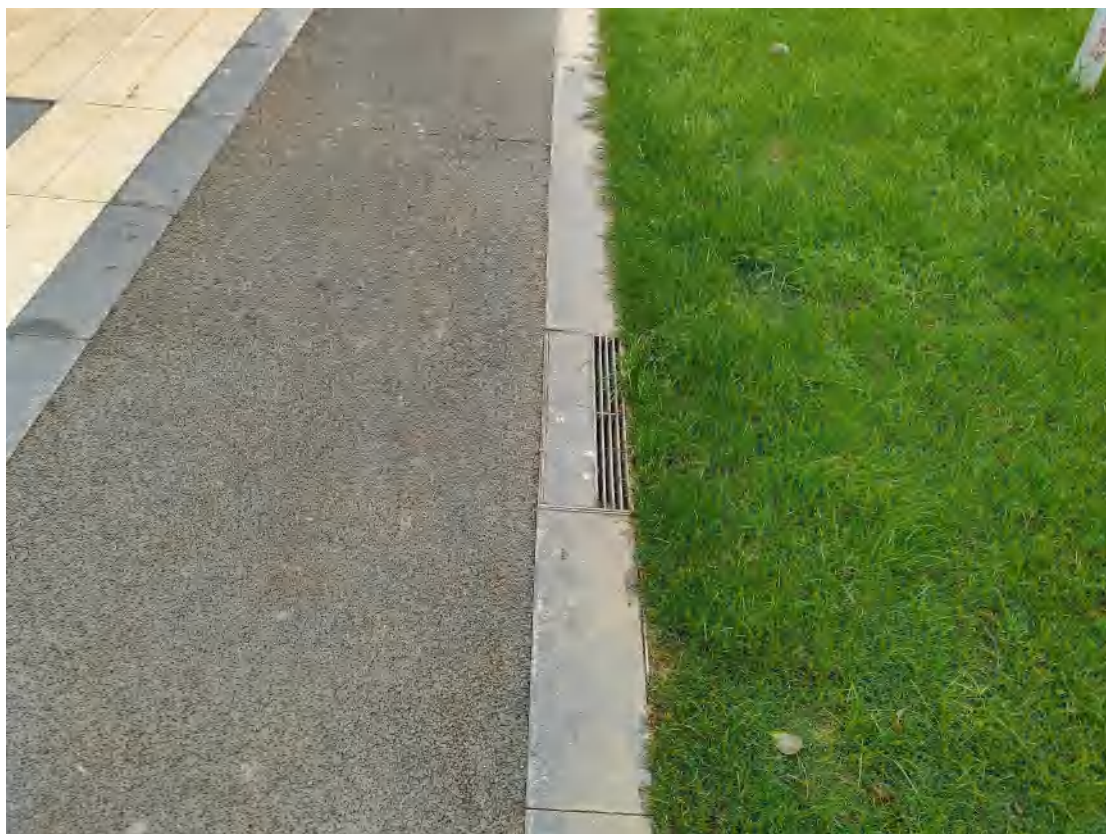
雨水口 (2022 年 3 月)

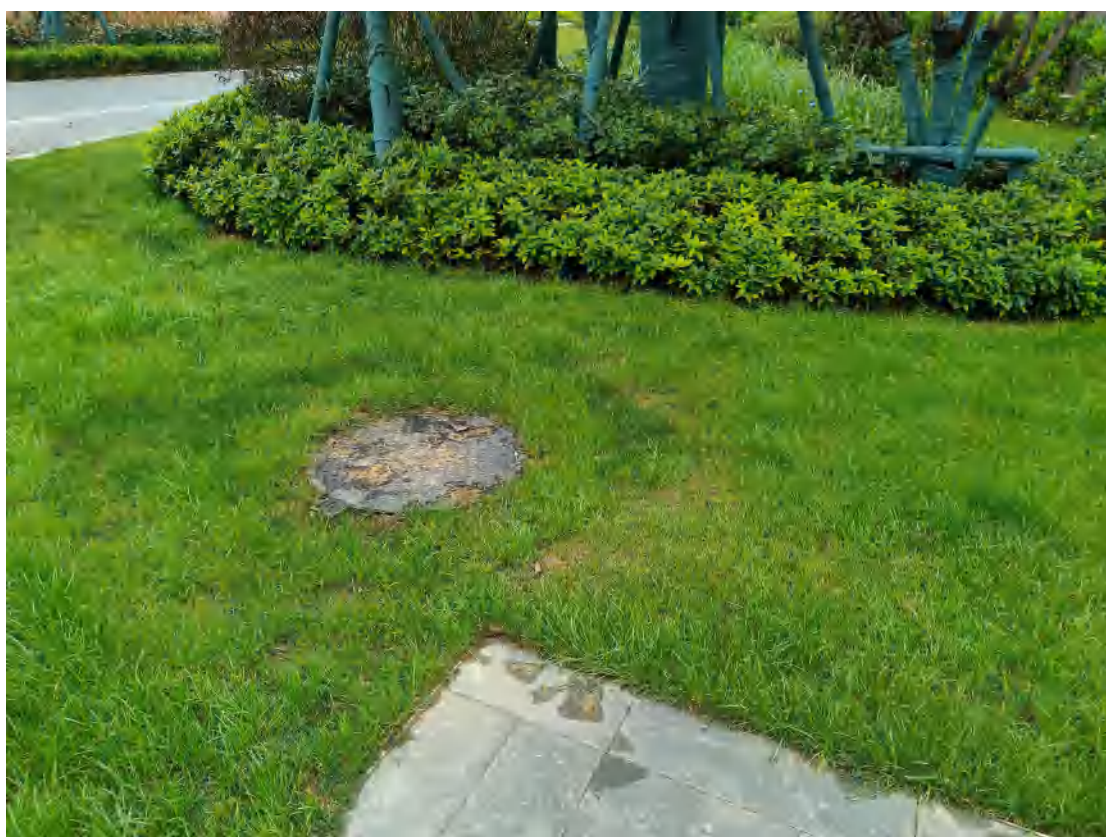
雨水井 (2022 年 3 月)

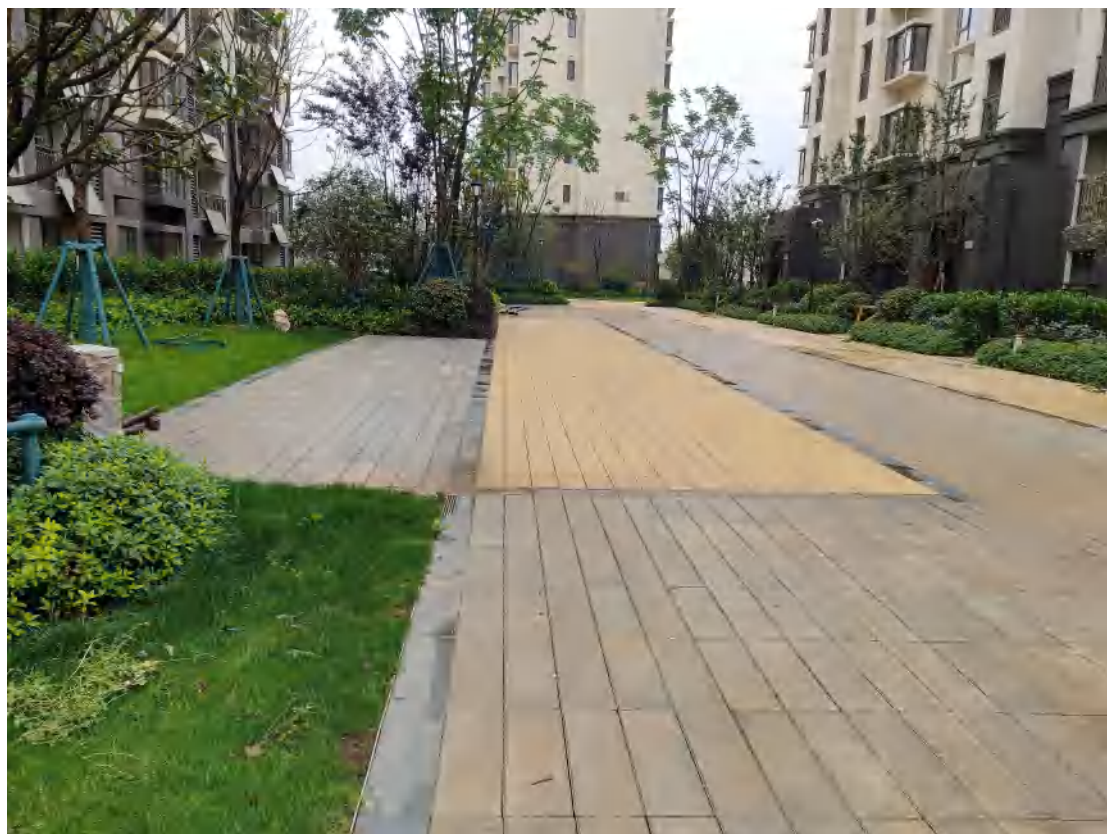
透水砖（2022年3月）
