江西融丰年处理 5 万吨废弃线路板及 5 万吨废环
氧树脂综合利用项目
竣工环境保护验收调查报告

“其他需要说明的事项” 相关说明

江西融丰环境科技有限公司

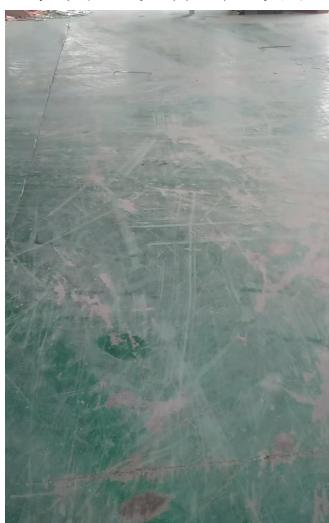
<p>整改前</p> </div> <div style="text-align: center;">

整改内容	整改情况
严格执行各项环境管理制度和档案、台账管理；加强生产管理，做好各项环保设施的维护检修及正常运行，确保各项污染物指标长期稳定达标排放。	本单位严格执行各项环境管理制度和档案、台账管理；加强生产管理，做好各项环保设施的维护检修及正常运行，确保各项污染物指标长期稳定达标排放。
完善生产车间、仓库地面的防渗设施。	<p>本单位已完善生产车间、仓库地面的防渗设施。见下图</p> <div style="display: flex; justify-content: space-around;"> <div style="text-align: center;">
