国家能源集团新建区恒湖垦殖场 200MW 渔光互补光
伏发电项目

水土保持监测季度报告表

（2023 年第 3 季度，季报第 1 期）

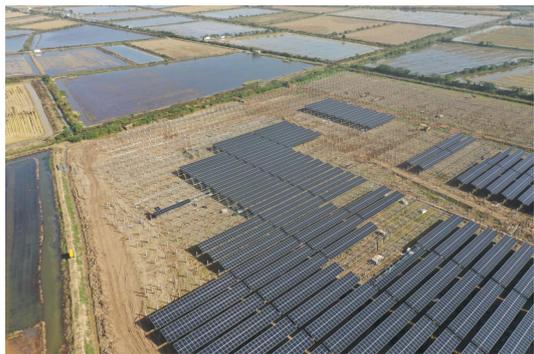
<p>光伏区施工</p>	<p>光伏支架施工</p>
