国家能源集团新建区恒湖垦殖场 200MW 渔光互补光
伏发电项目

水土保持监测季度报告表

（2024 年第 1 季度，季报第 3 期）

监测时段：2024 年 1 月 1 日—2024 年 3 月 31 日

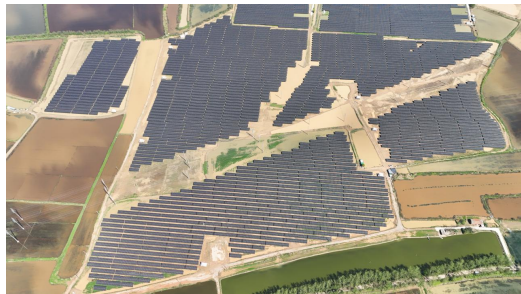
<p>二期虾塘光伏区施工</p>	<p>二期园地光伏支架施工</p>
