为了及时掌握工程建设过程中水土流失及其防治情况，更好的加强本项目水土保持管理，有效的防治工程建设过程中的水土流失，建设单位于 2019 年 7 月委托江西融信环境技术咨询有限公司开展本项目水土保持监测工作，并负责编制《庐山西海中口旅游镇西组团云居海III区项目水土保持监测总结报告》。

工程监测特性表

主体工程主要技术指标										
项目名称		庐山西海中口旅游镇西组团云居海III区项目								
建设规模	规划用地面积为 5.20hm ² ，规划总建筑面积 18199.74m ² ，其中计容建筑面积 15916.37m ² ，不计容建筑面积 2283.37m ² 。	建设单位、联系人		中海宏洋庐山西海（九江）投资有限公司、吴继						
		建设地点		九江市庐山西海风景名胜区中口乡						
		所属流域		长江流域						
		工程总投资		4920 万元						
		工程总工期		2012 年 8 月-2014 年 7 月						
水土保持监测指标										
监测单位		江西融信环境技术咨询有限公司			联系人及电话		胡赢：18279166131			
自然自理类型		低丘山谷			防治标准		一级标准			
监测内容	监测指标		监测方法（设施）		监测指标		监测方法（设施）

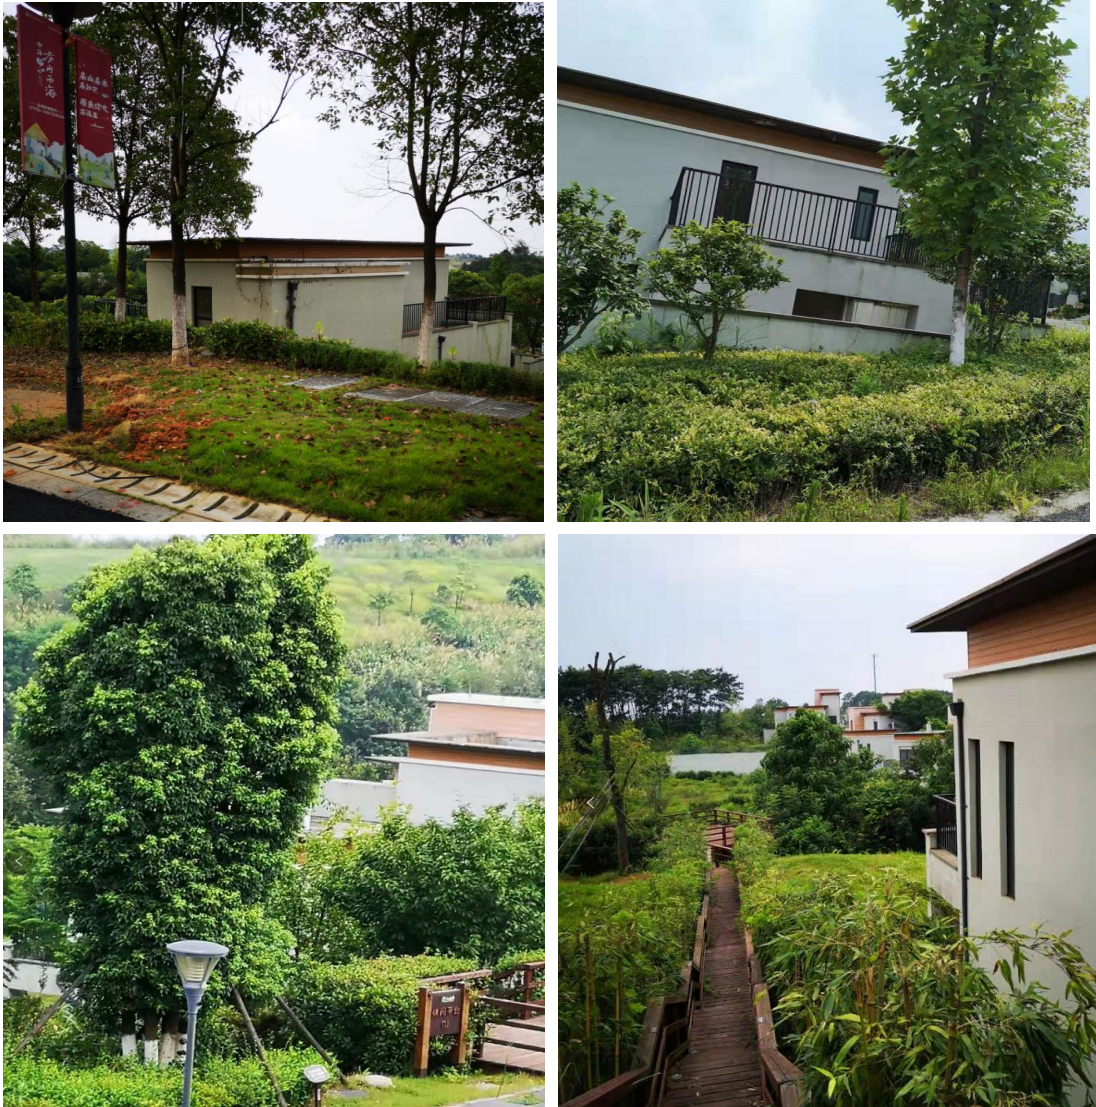
位，经监测工作组监测发现项目区范围内草籽成活率达98%，保存率99%，生长情况良好。

(二) 2019年8月至2019年10月，主要针对乔木、灌木、草皮草籽相结合的块状植被，选取了1×20m 方样作为样地单位，经监测工作组监测发现其水土保持效果明显，满足植被恢复率要求，已全部复绿，生长情况良好。

项目区园林景观绿化（2019年8月拍摄）

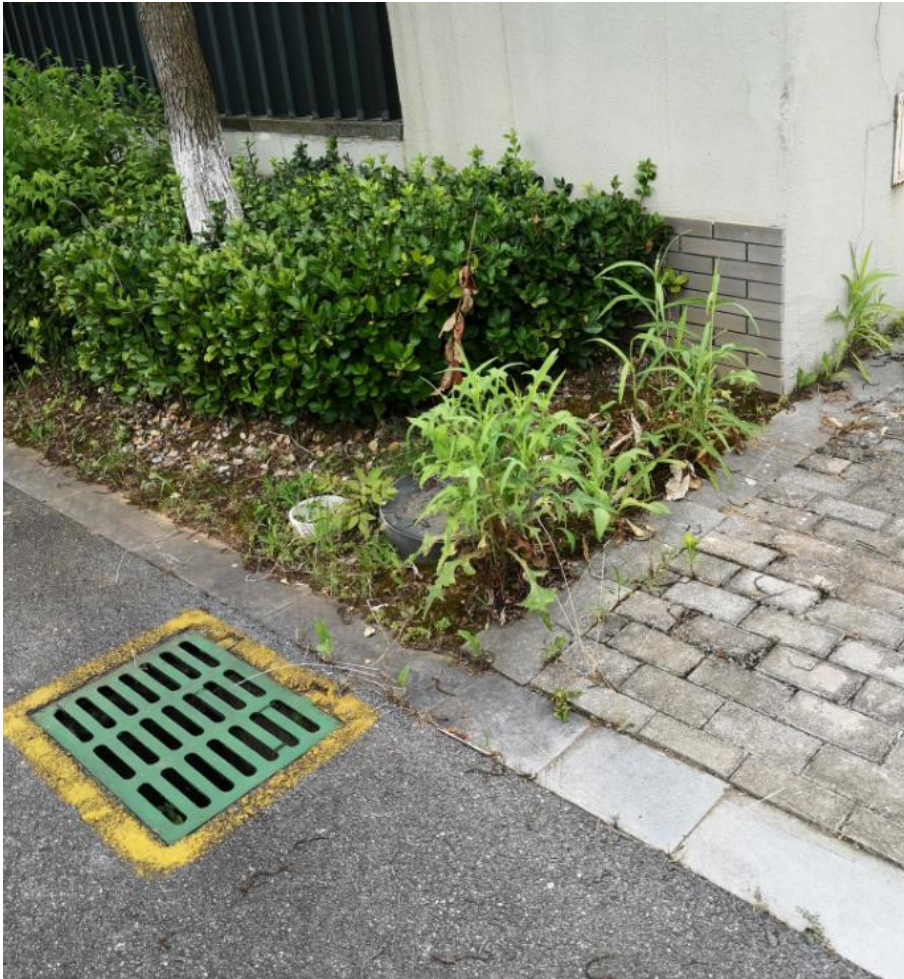
雨水井（2019.7 拍摄）

各防治分区工程措施基本按照水土保持方案设计进行实施，水土保持工程措施防治责任基本得到落实。与批复的水土保持方案报告书相比，道路广场区雨水管长度和雨水井个数没有变化，工程措施按照相应的设计标准进行施工，已实施的各项措施能够起到较好的水土保持作用。

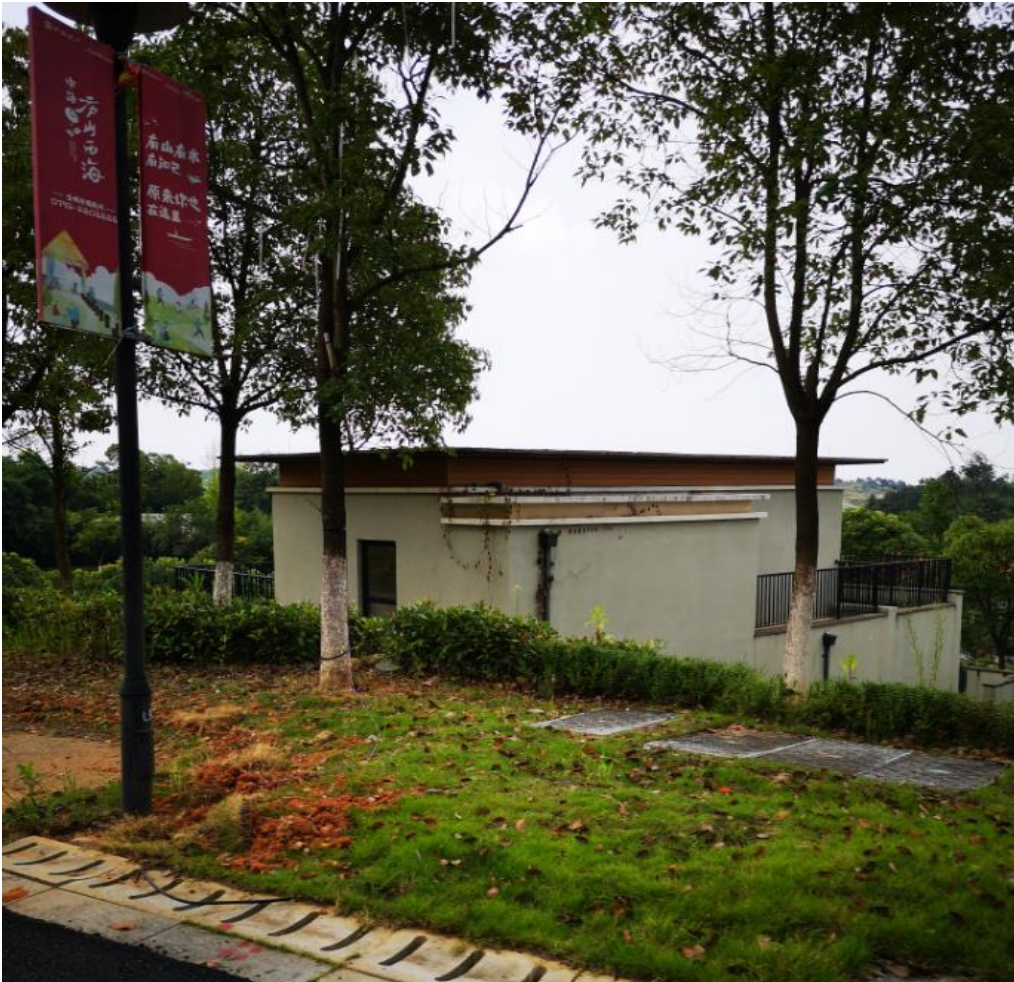
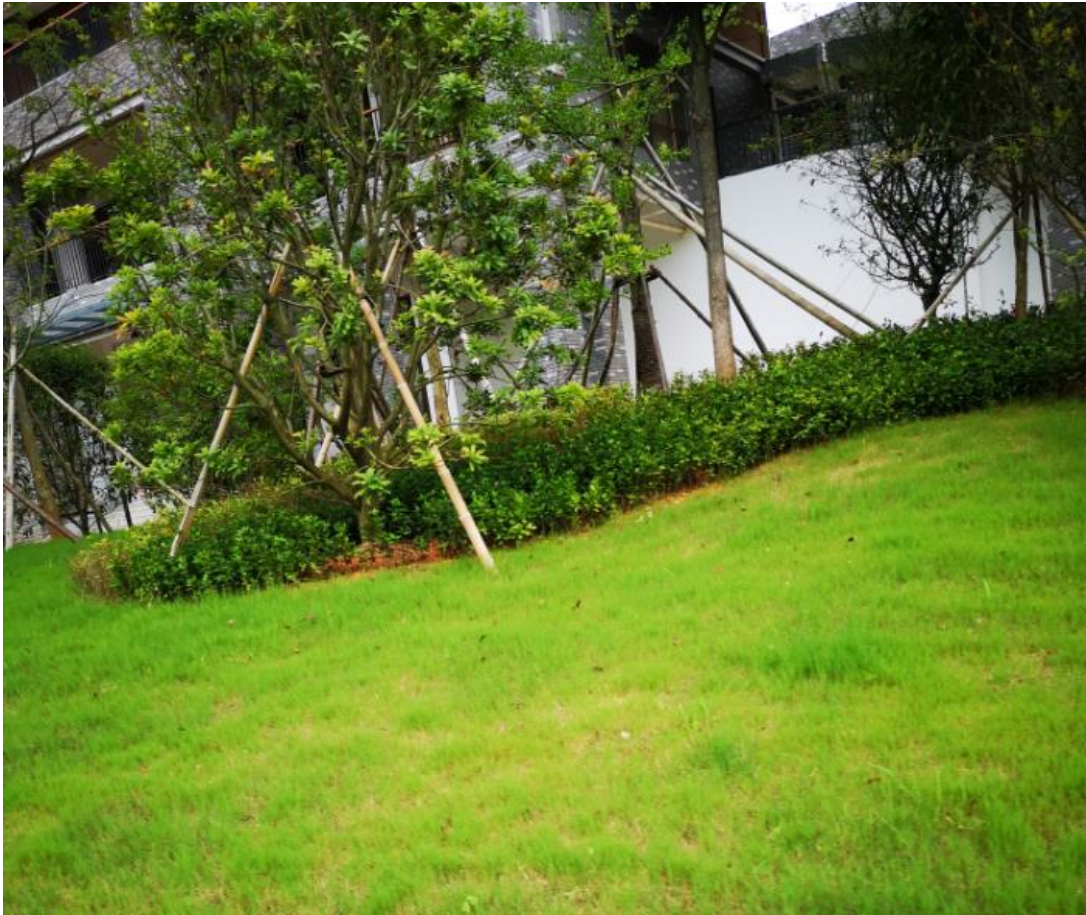
与批复的水土保持方案报告书相比，各防治分区水土保持植物措施量与方案设计基本一致。

园林景观绿化（2019.8 拍摄）

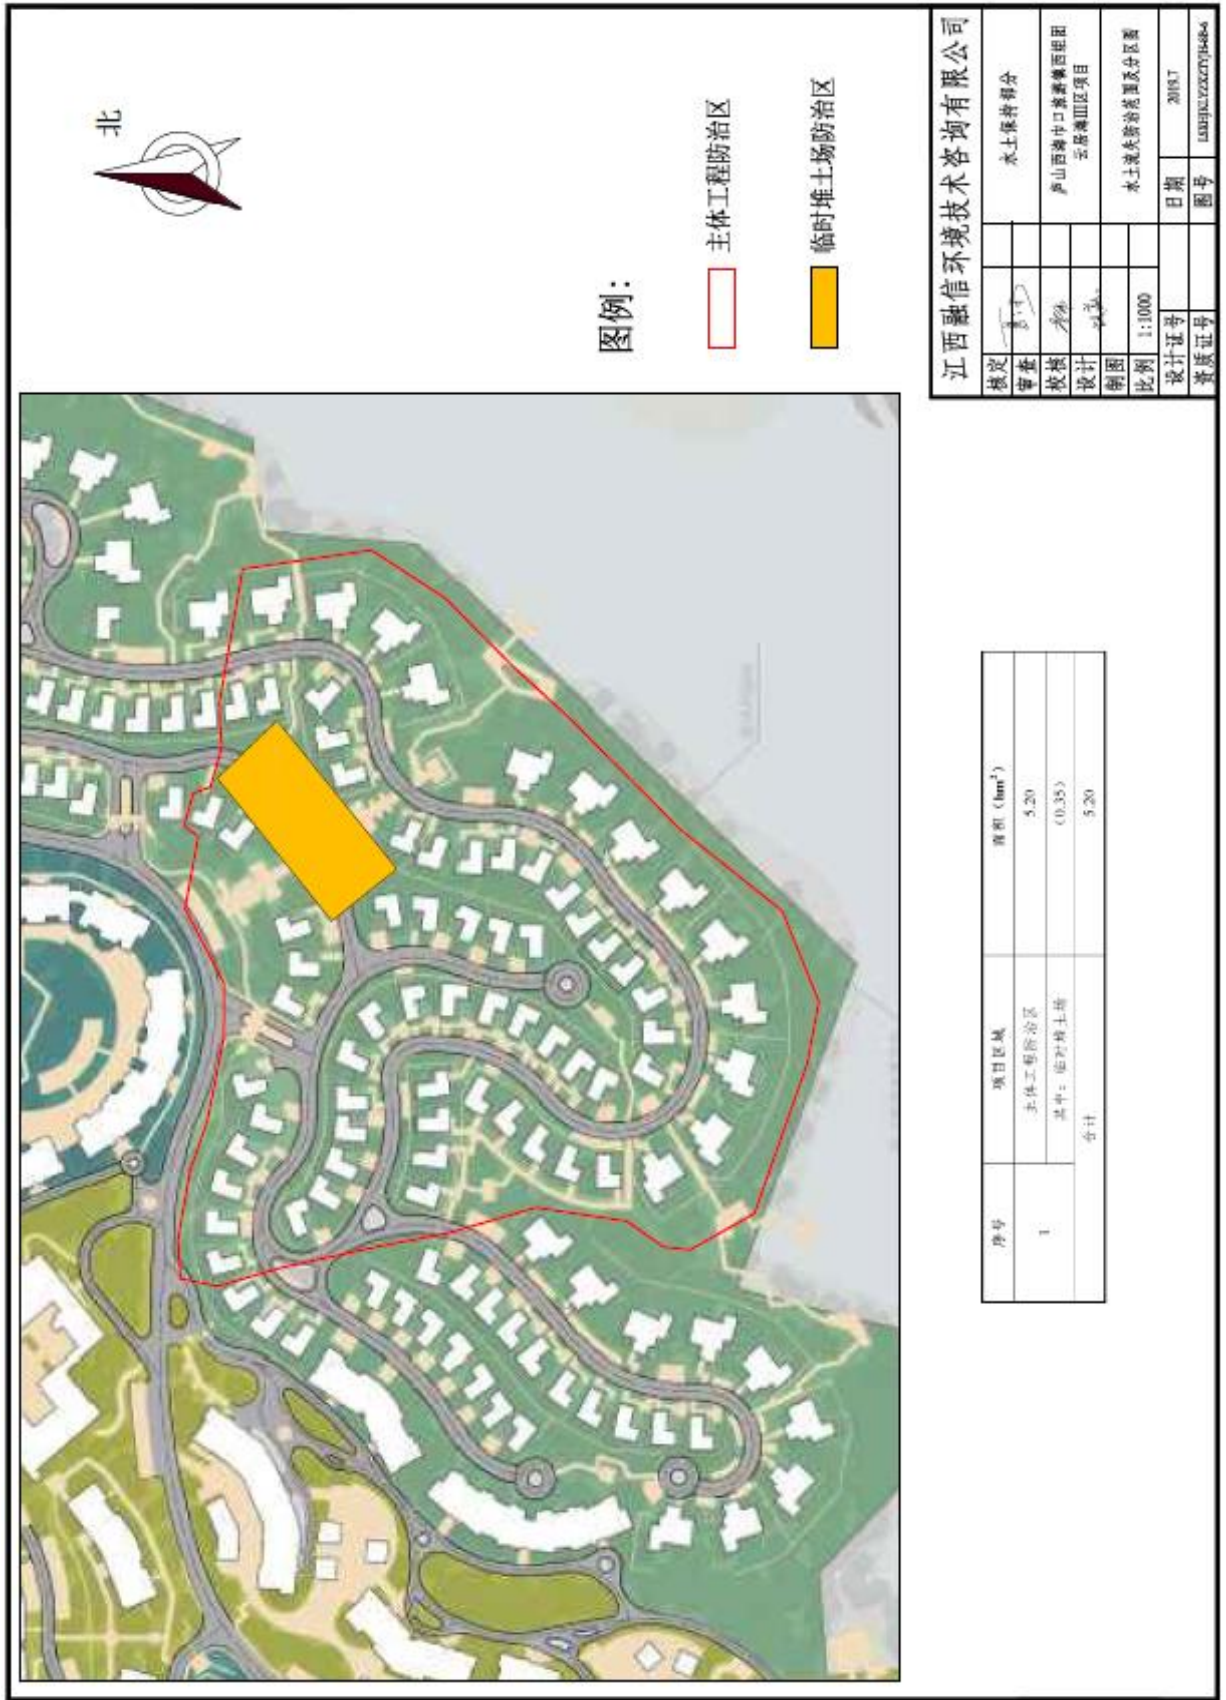
- (1) 项目地理位置图
- (2) 监测分区及监测点位图
- (3) 防治责任范围以及防治分区图
