南昌绿地国际博览城 JLH704-A06 地块项目

水土保持监测总结报告

编制单位：江西融信环境技术咨询有限公司

2020年4月

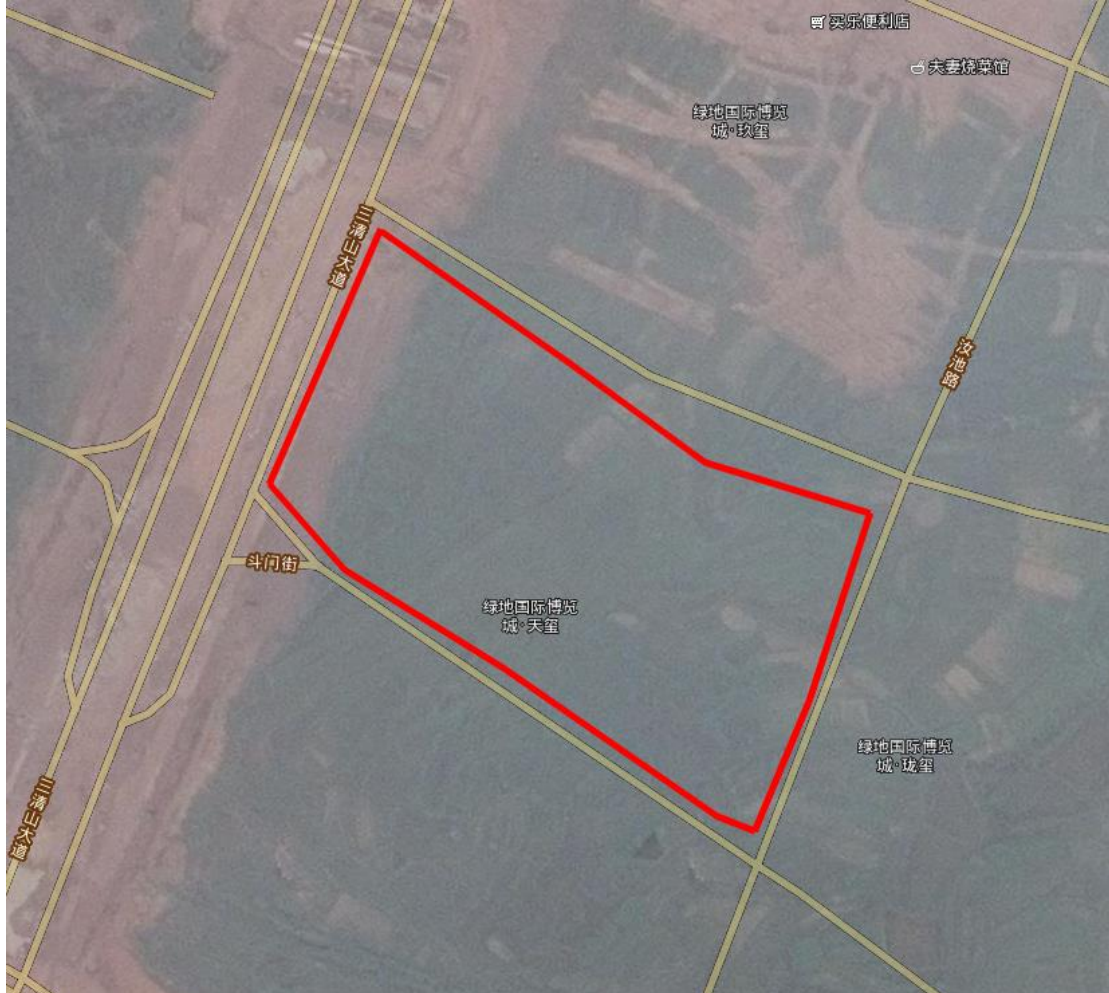
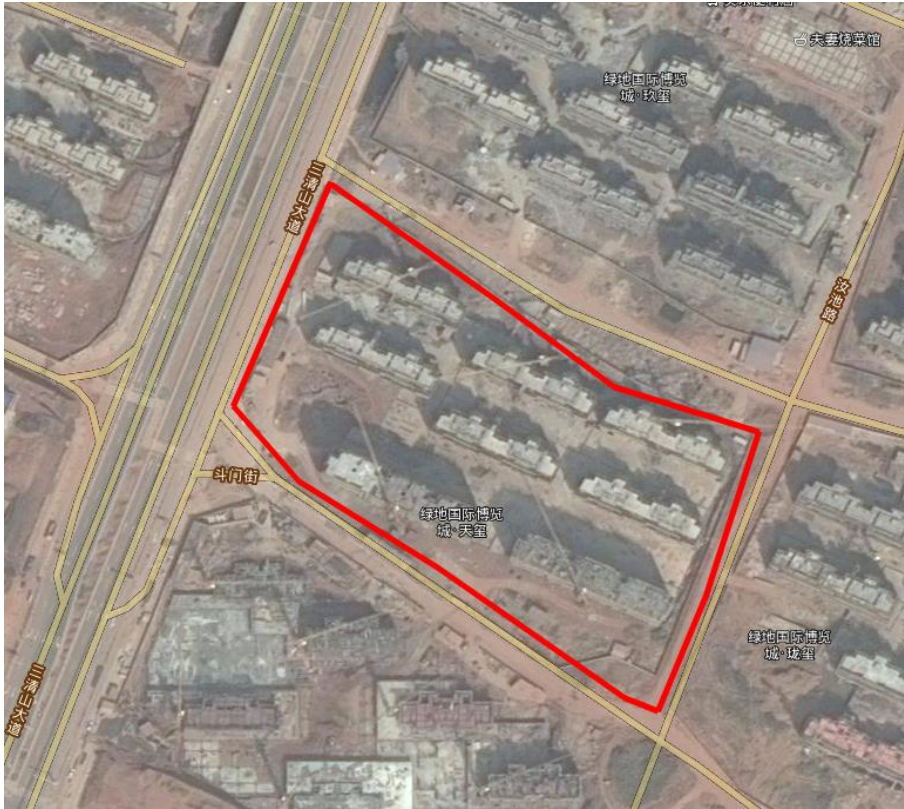
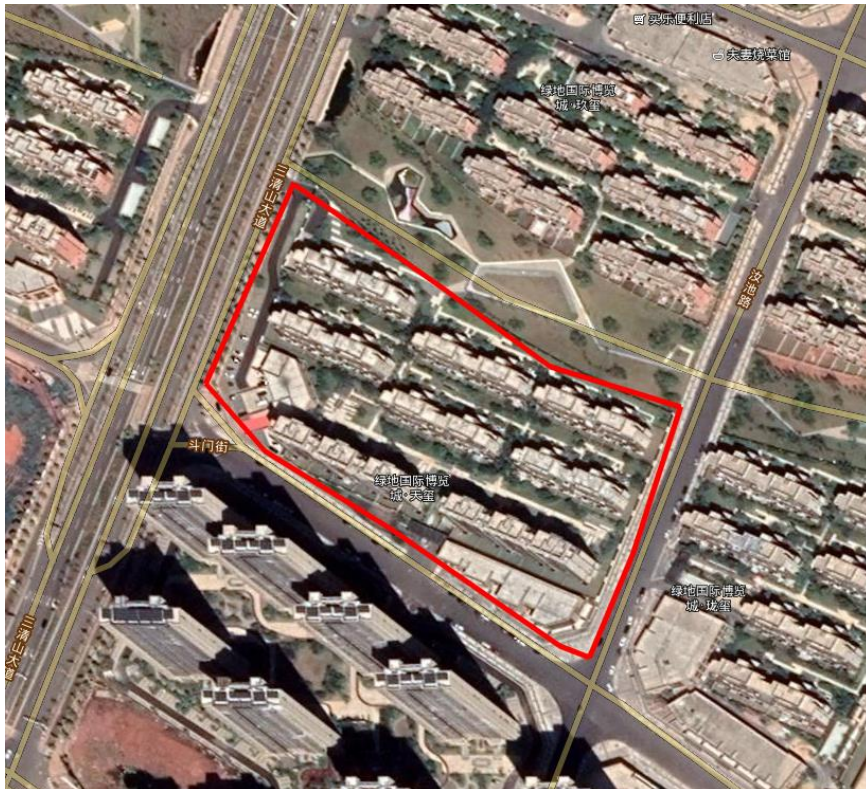
图 2-1 项目区遥感影像变化情况图

通过卫星影像，在工程开工前、施工过程中和竣工结束后两个时相的进行对比。卫星影像对比如下图：

2014年5月项目开工前原地貌遥感影像

2015年10月项目施工过程中扰动范围遥感影像

2018年9月项目施工完工后扰动范围遥感影像

针对本工程特点决定依托卫星影像，获取监测区内的土地利用、植被盖度等相关数据，通过对比分析、定量计算获得监测区内水土流失情况，对本工程水土流失防治效果进行辅助评价。

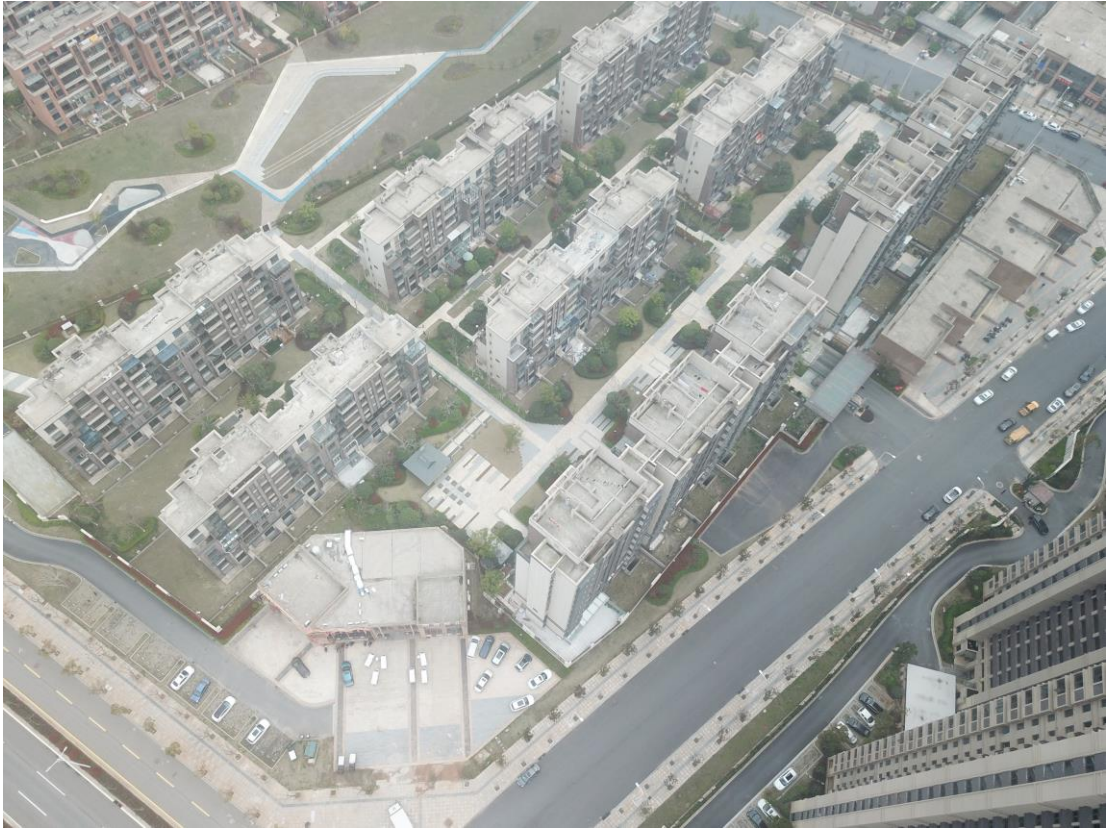
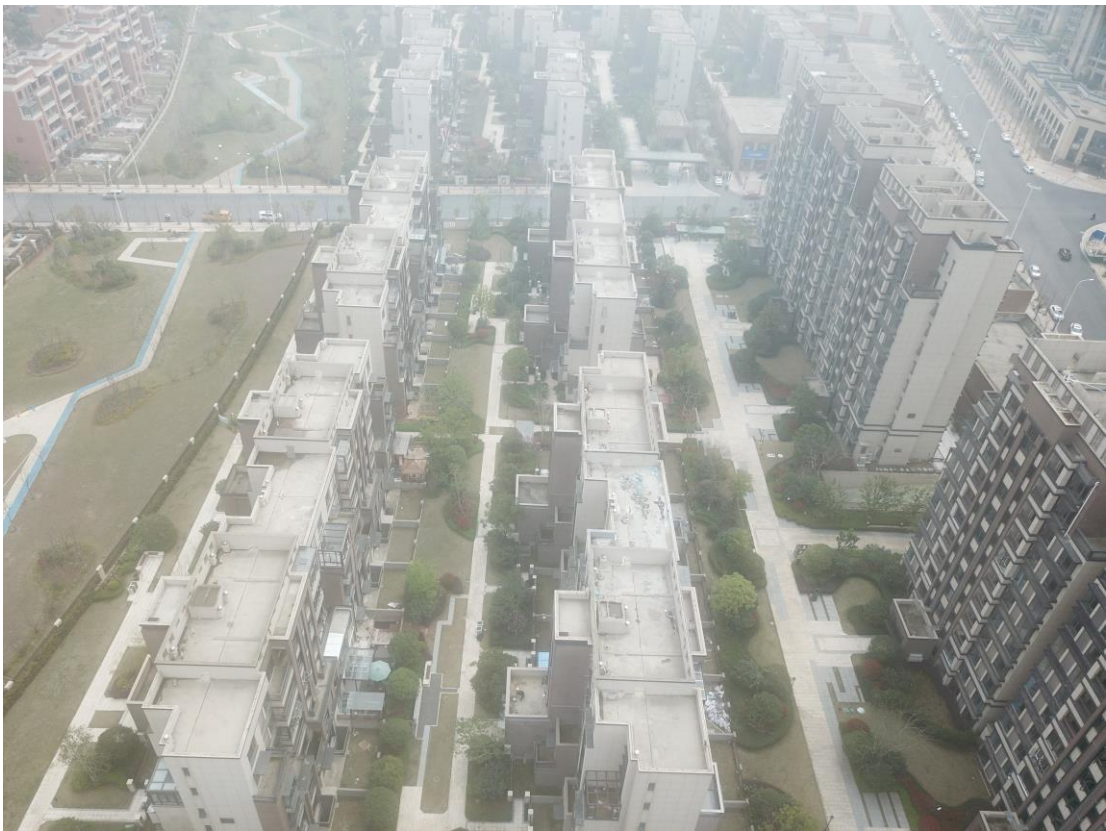
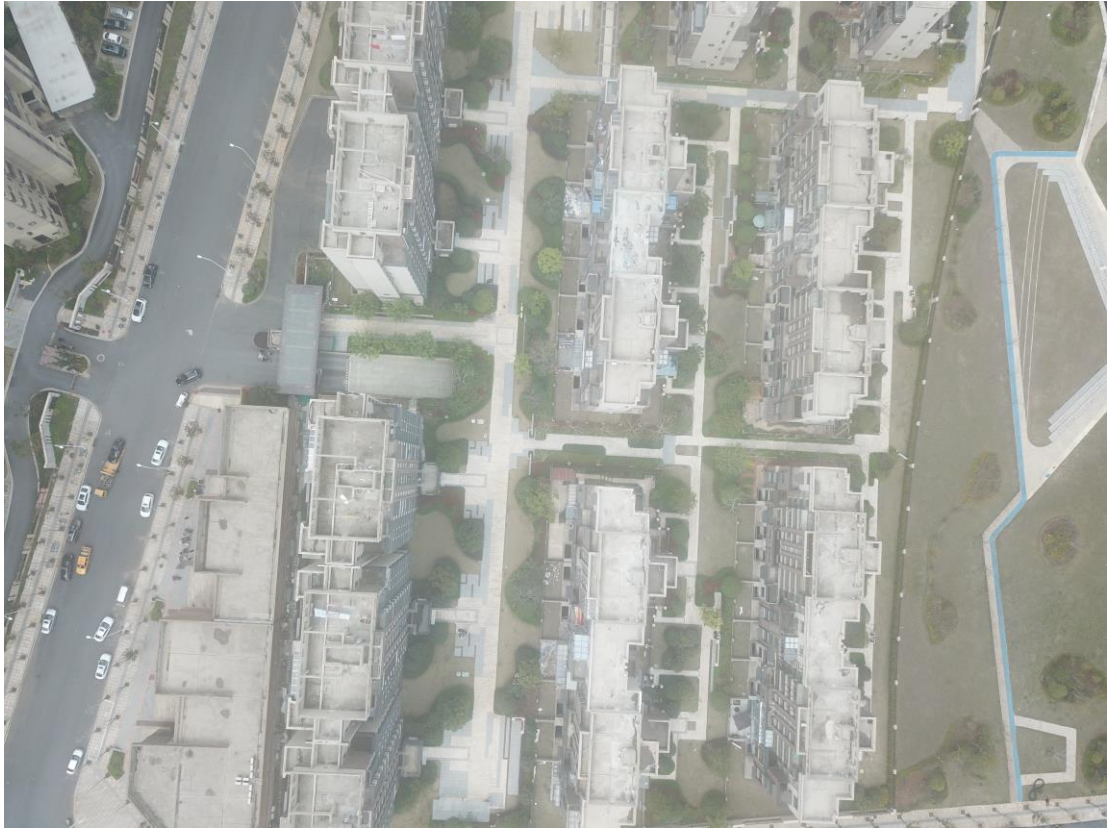
图 2-3 无人机航拍图

利用无人机遥测系统拍摄项目区的影像数据及地形数据，结合无人机的数据处理软件，可以连续地监测施工过程中地面扰动情况，计算工程填、挖方量、弃土弃渣量、土壤流失量等各项指标。使用无人机进行监测，具有影像实时传输、高分辨率、机动灵活等优点。无人机监测，能在宏观上把握工程的总体情况，同时对已建立的解译标志进行校核，提高遥感监测的准确度，是遥感监测与常规监测方法有力支撑和补充。

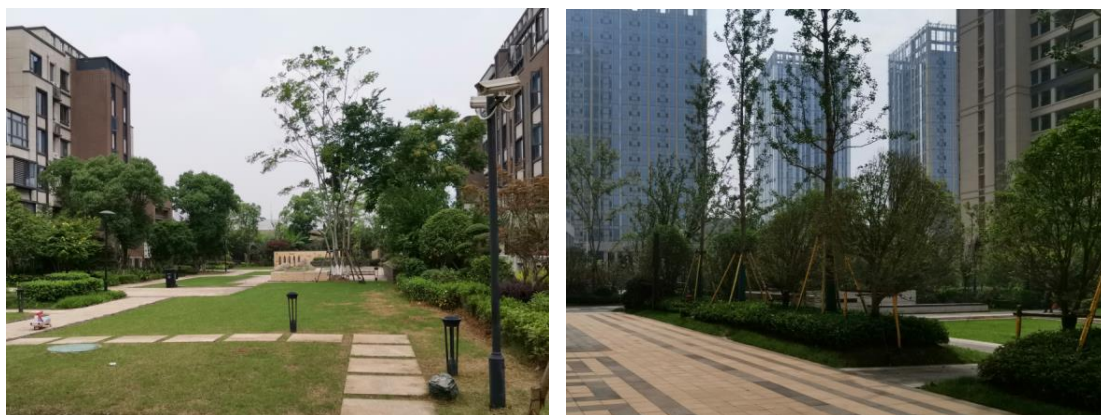
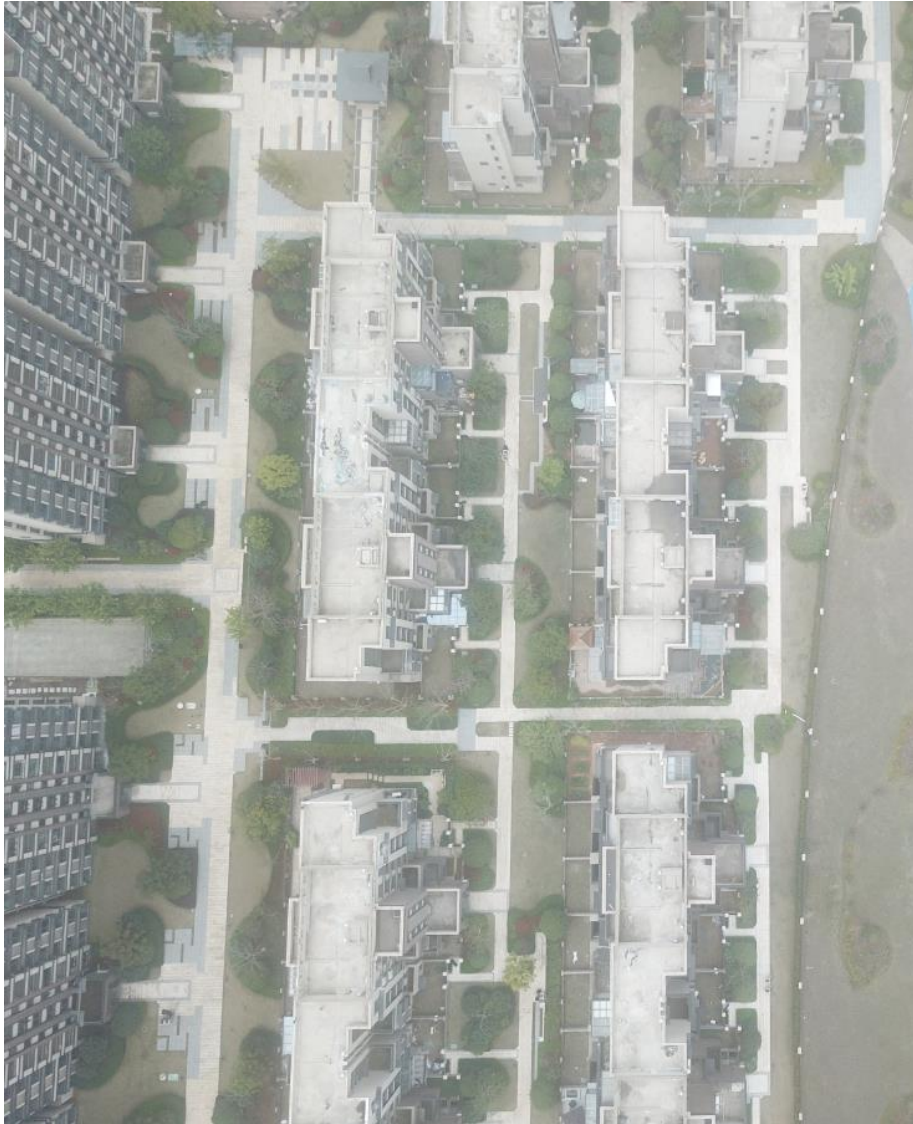
与批复的水土保持方案报告书相比，水土保持植物措施实施量基本与方案一致。部分植物措施照片：

景观绿化 (2020年4月拍摄)
