绿地南昌经开区 JQ401-H09 地块项目
水土保持监测总结报告

建设单位：南昌绿地经开置业有限公司

监测单位：江西融信环境技术咨询有限公司

2020年4月

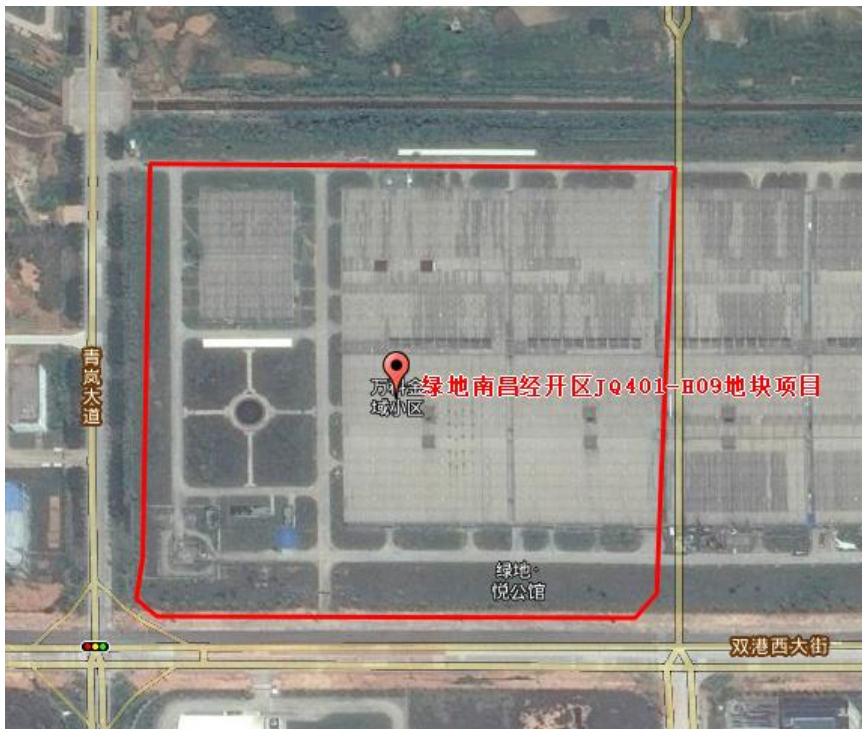
2014年5月扰动前原地貌遥感影像图

遥感监测法综合应用资料搜集、野外抽样调查、遥感解译、模型计算等多种技术方法和手段进行。主要工作环节包括资料准备、野外调查、数据处理、水土流失情况分析与评价四部分。遥感影像变化情况下图 2-1。

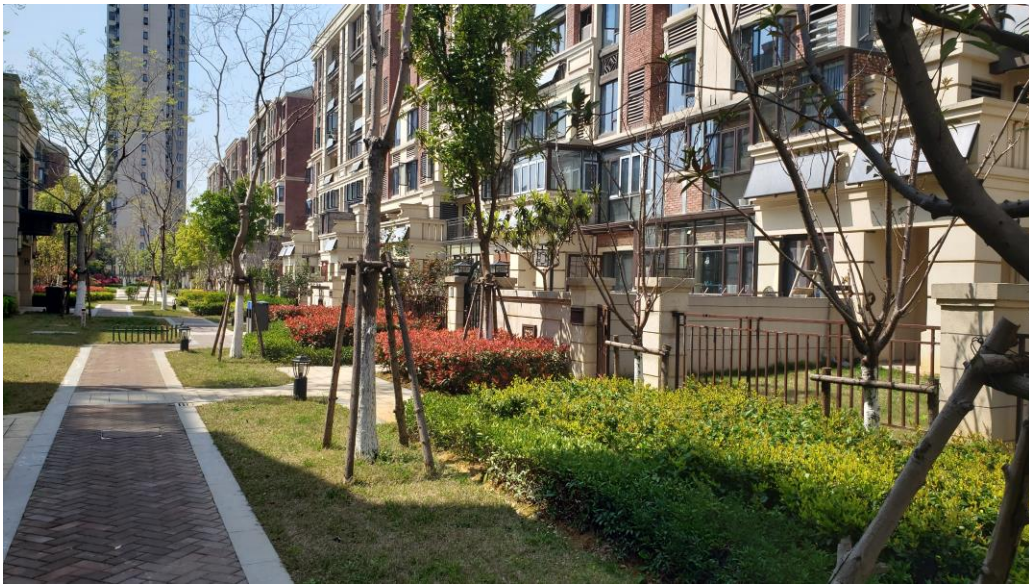
工程措施监测点根据工程措施设计的数量、类型和分布情况，结合现场调查进行布设。监测工作组于2020年1月，选取了绿化景观区景观绿化为本项目植物措施监测点，通过影像对比反映工程后期运行效果。监测工作组对中央位置绿化成活率重点区域每月监测1次，整体状况每季度监测1次。详见下图。

2020年2月现场监测绿化景观恢复情况

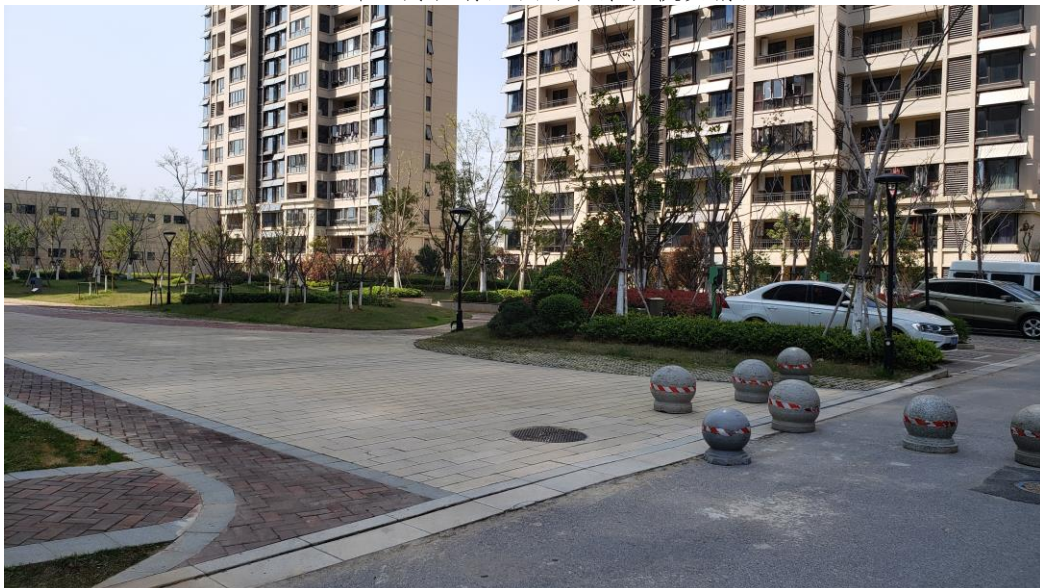
2020年2月现场监测绿化景观恢复情况
