南昌绿地国际博览城 JLH703-B03 项目
水土保持监测总结报告

建设单位：南昌绿地申博置业有限公司
监测单位：江西融信环境技术咨询有限公司

2020年5月

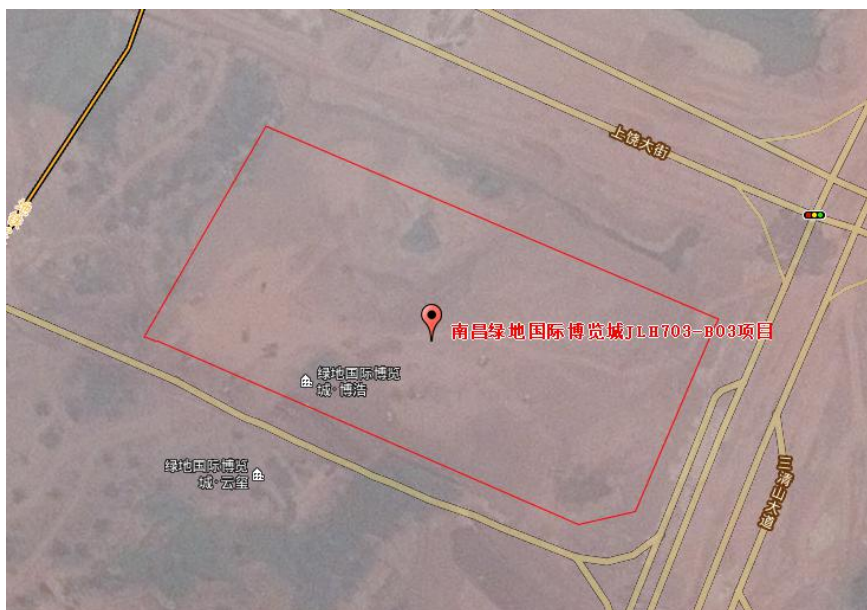
2014年5月扰动前原地貌遥感影像图

遥感监测法综合应用资料搜集、野外抽样调查、遥感解译、模型计算等多种技术方法和手段进行。主要工作环节包括资料准备、野外调查、数据处理、水土流失情况分析与评价四部分。遥感影像变化情况下图 2-1。

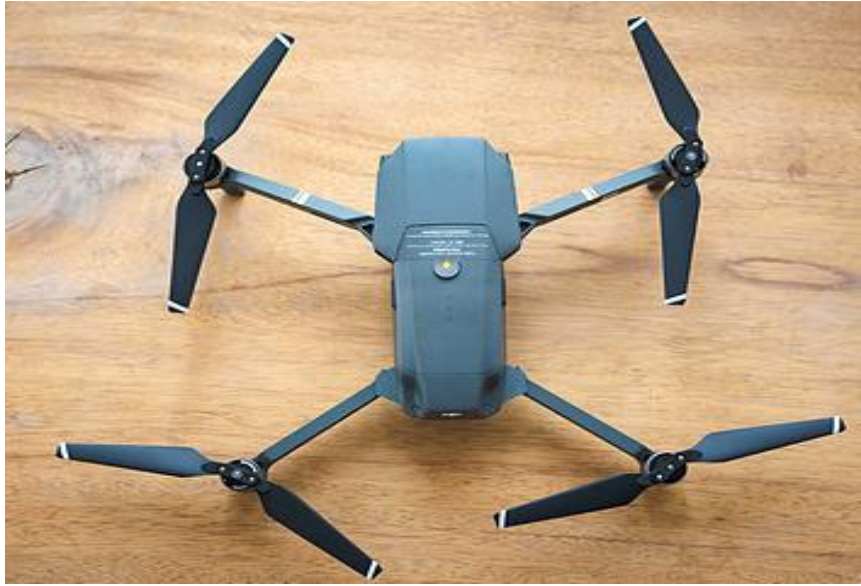
图 2-2 无人机设备图

利用无人机遥测系统拍摄项目区的影像数据及地形数据，结合无人机的数据处理软件，可以连续地监测施工过程中地面扰动情况，计算工程填、挖方量、弃土弃渣量、土壤流失量等各项指标。使用无人机进行监测，具有影像实时传输、高分辨率、机动灵活等优点。无人机监测，能在宏观上把握工程的总体情况，同时对已建立的解译标志进行校核，提高遥感监测的准确度，是遥感监测与常规监测方法有力支撑和补充。

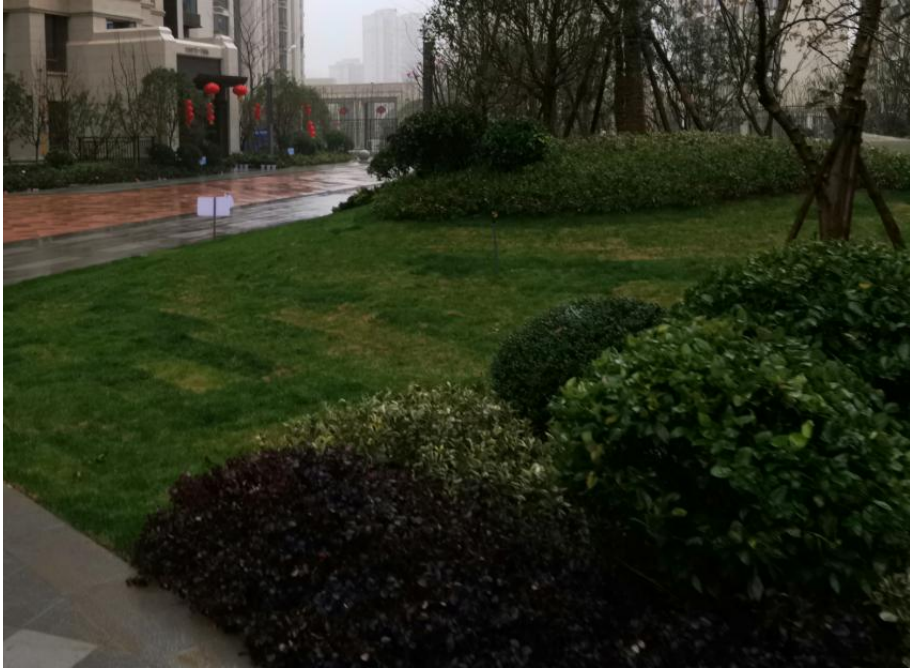
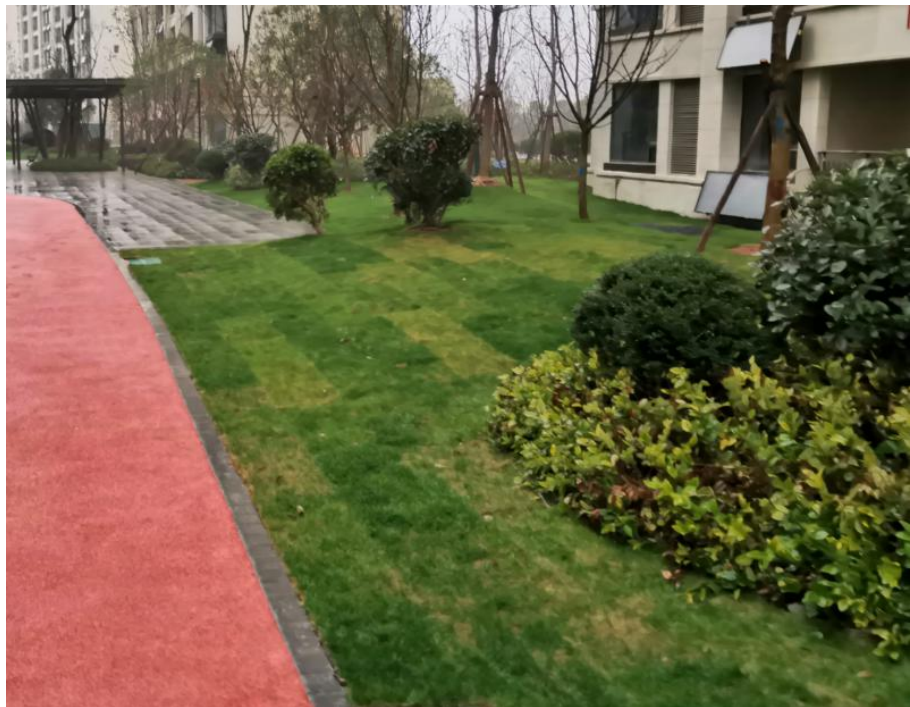
工程措施监测点根据工程措施设计的数量、类型和分布情况，结合现场调查进行布设。监测工作组于 2020 年 1 月，选取了项目建设区中央位置场地绿化为本项目植物措施监测点，通过影像反映工程后期运行效果。监测工作组对中央位置绿化成活率重点区域每月监测 1 次，整体状况每季度监测 1 次。详见下图。

2020年2月现场监测绿化景观恢复情况

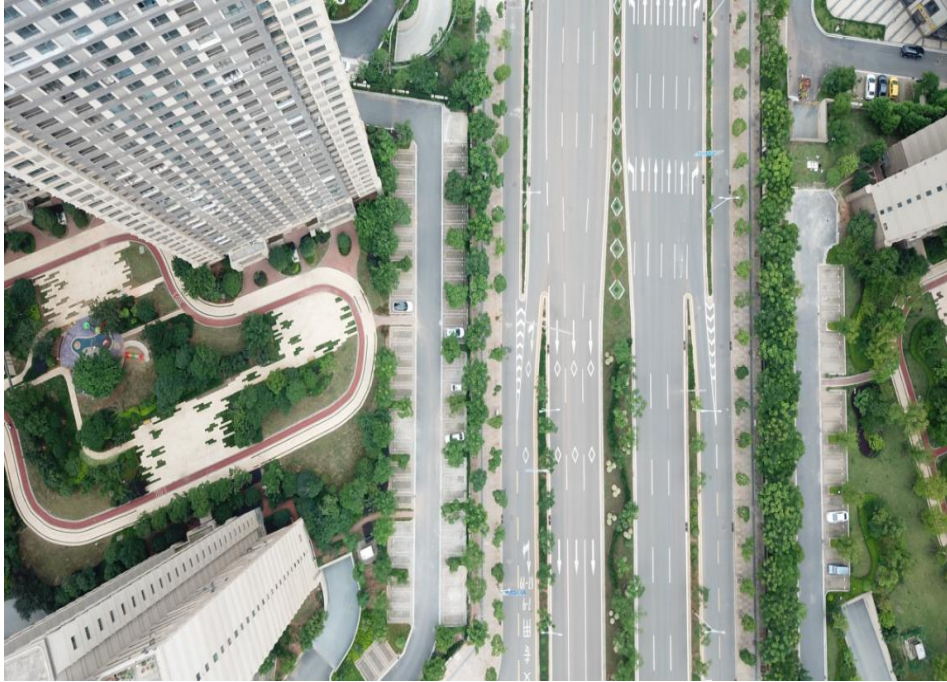
序号	措施名称	单位	工程量变化情况			
			设计工程量	实际工程量	变化情况	变化原因
1	景观绿化区					补报方案编制时工程已全部完工；至验收阶段现场无变化，导致植物措施工程量无变化
①	园林绿化工程	hm ²	0.96	0.96	0

植物措施监测影像如下：

景观绿化（2020.4）

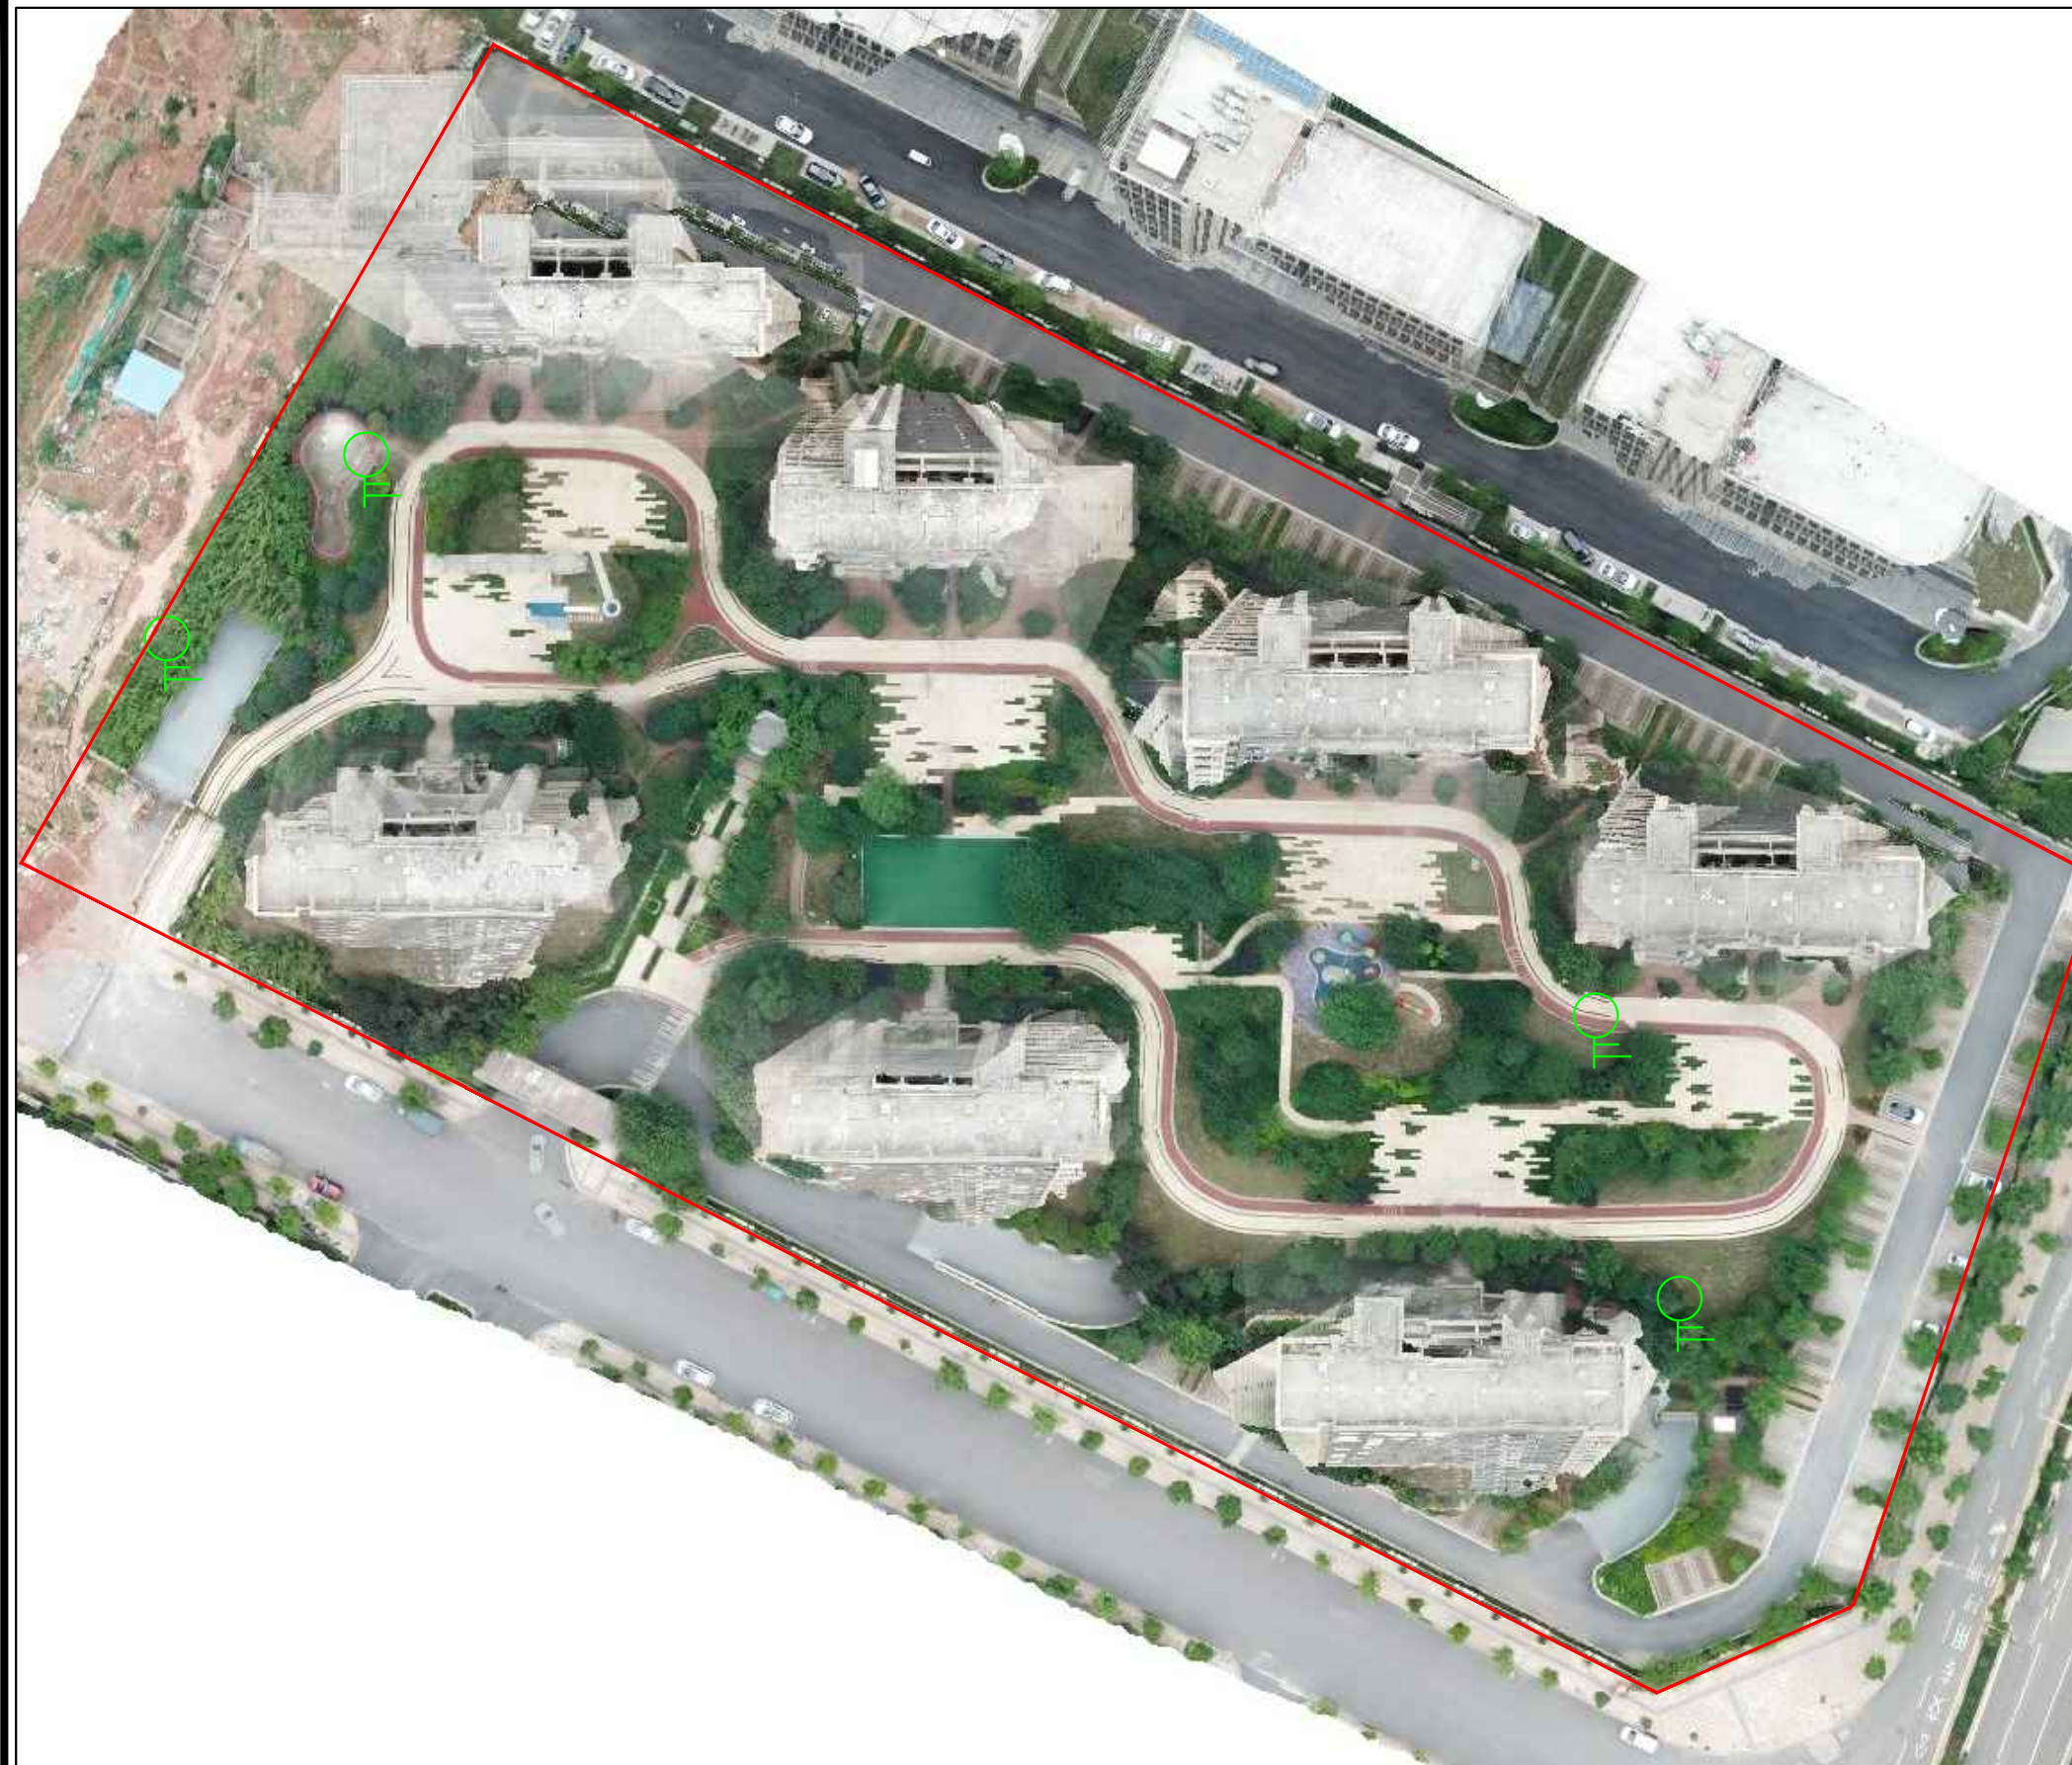
核定	 	验收	阶段
审查	 	水土保持	部分
校核	 	南昌绿地国际博览城 JLH703-B03项目	
设计 制图	 	监测分区及监测点位图	
比例	1:1000		
设计证号		日期	2020.4
资质证号	赣环咨[2019]0055号	图号	附图2

监测区域	监测地点	监测点类型	监测点数
景观绿化区	204#楼南面植被生长区域	调查样地	1
道路及附属设施区	施工服务区的恢复情况	调查样地	1
景观绿化区	表土堆场的恢复情况	调查样地	1
景观绿化区	201#楼南面植被生长区域	调查样地	1

调查监测点

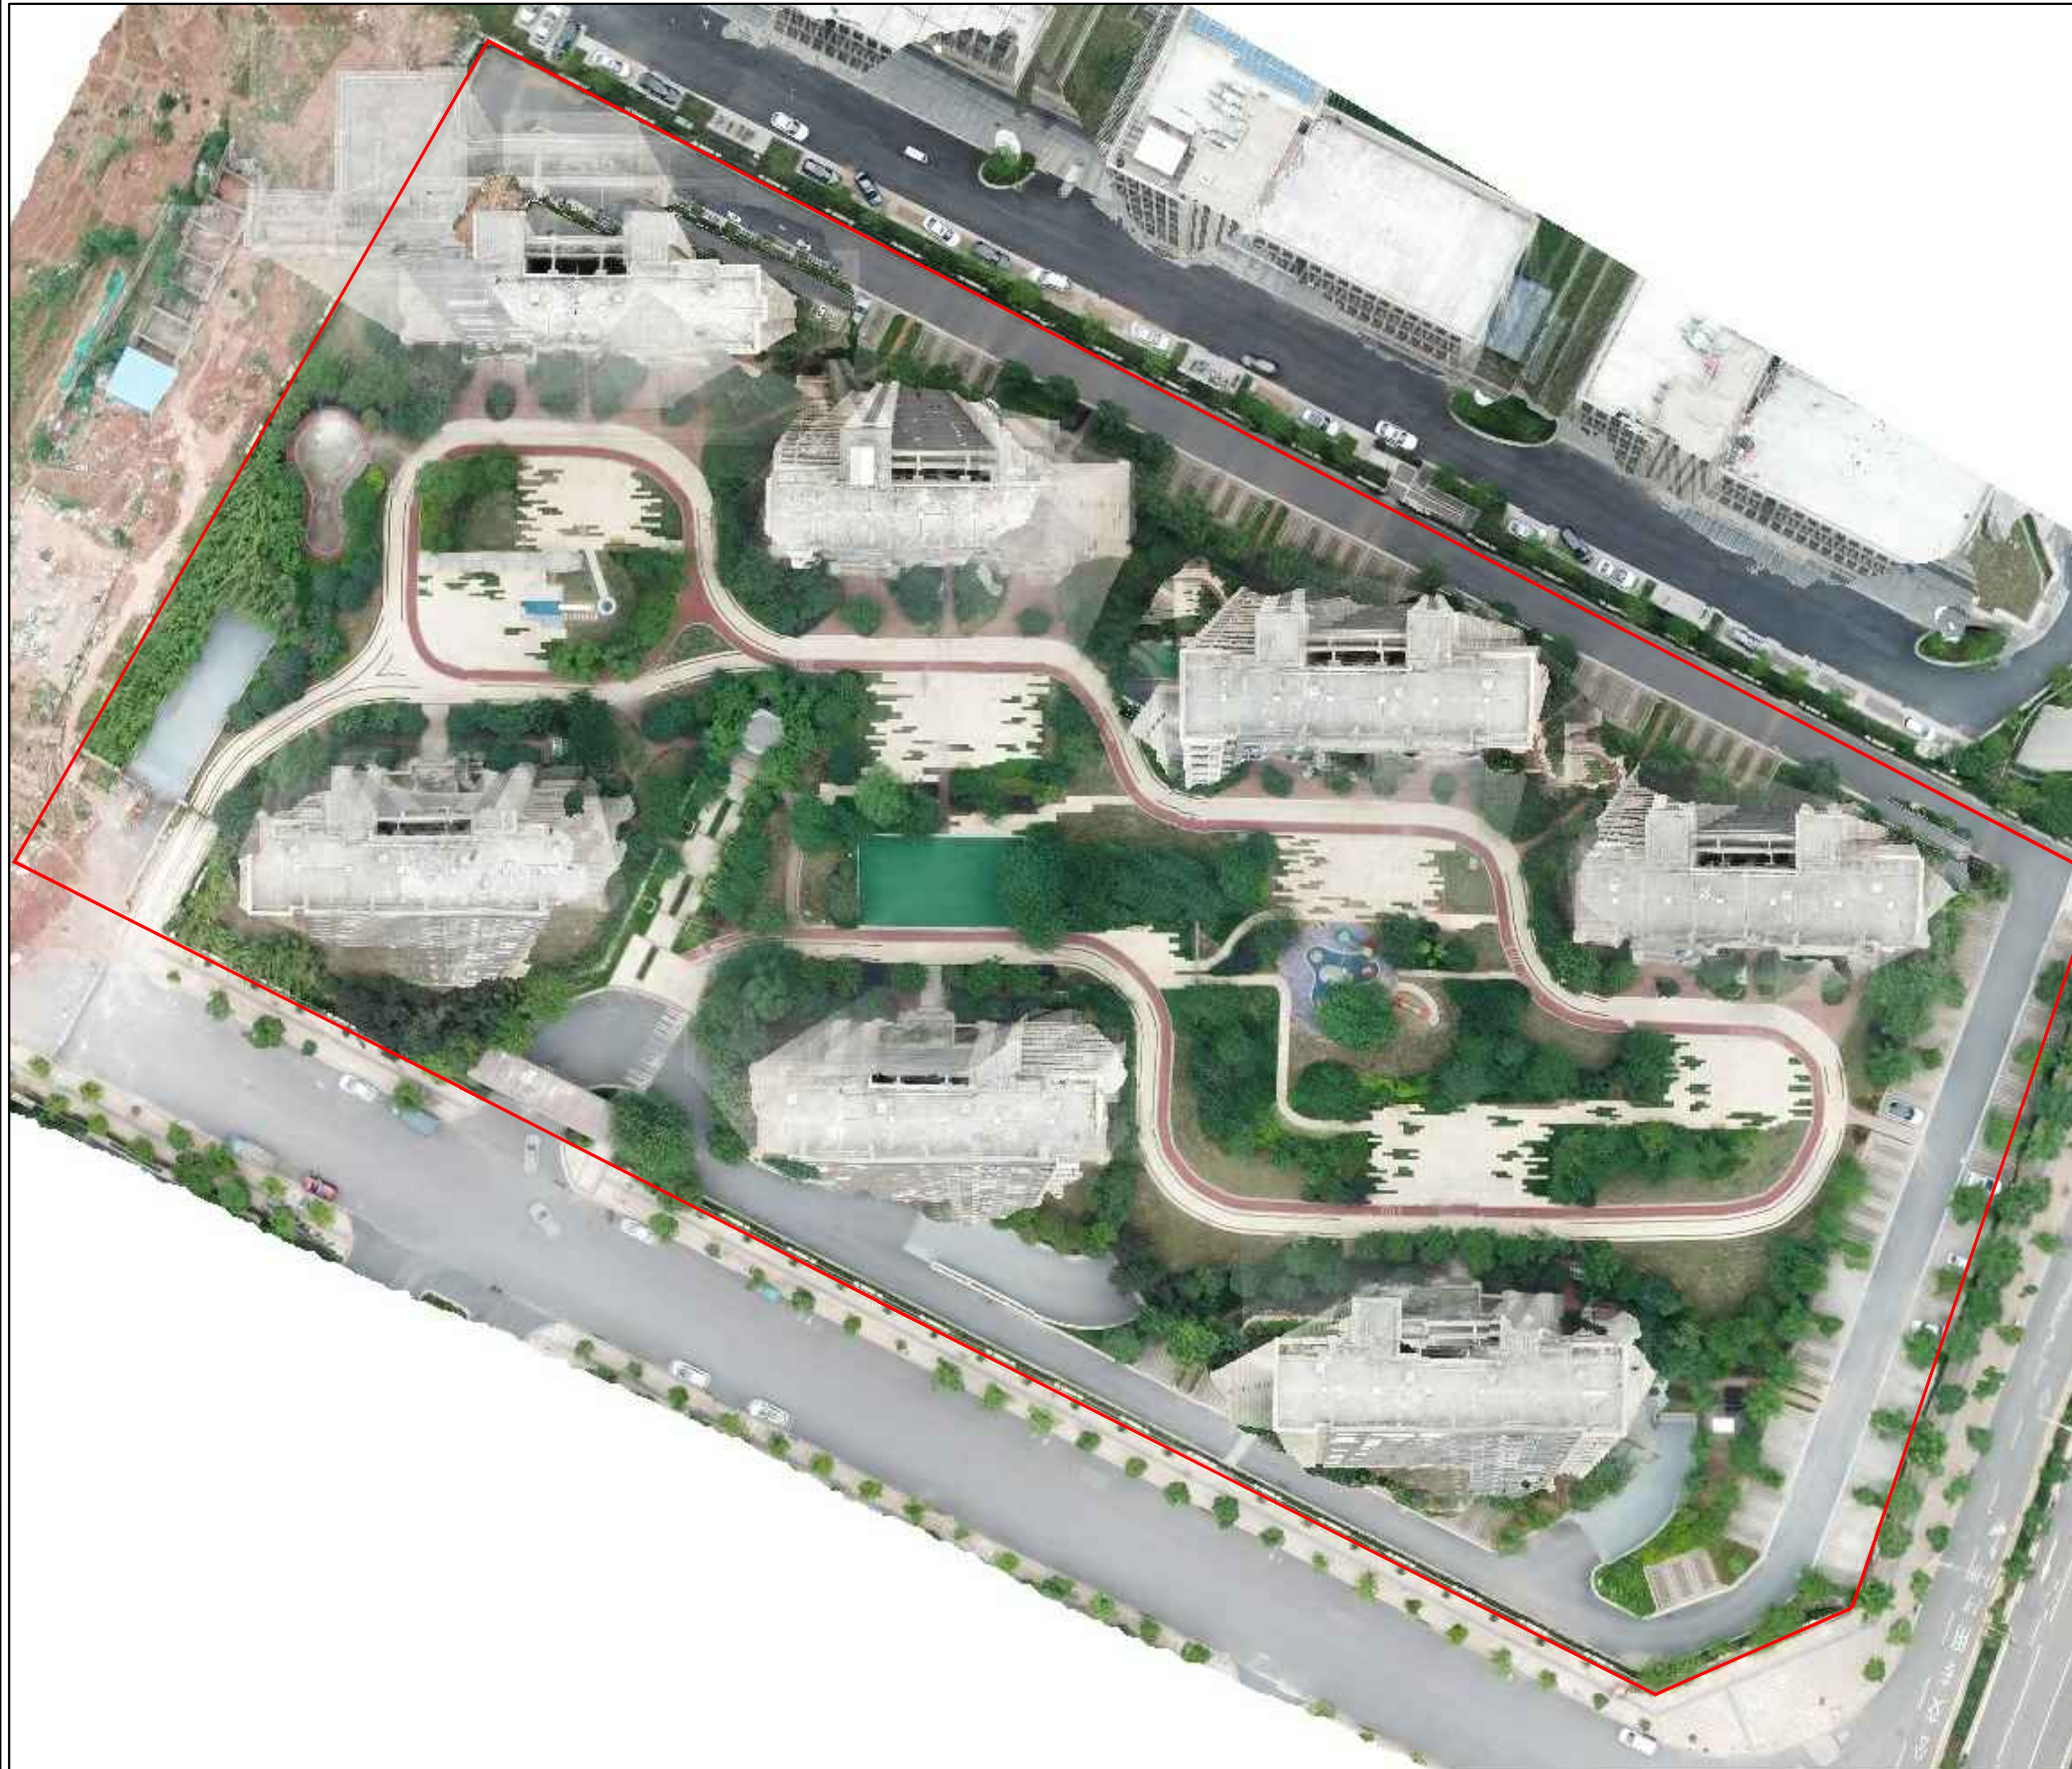
核定	 	验收	阶段
审查	 	水土保持	部分
校核	 	南昌绿地国际博览城 JLH703-B03项目	
设计 制图	 	水土流失防治责任范围图	
比例	1:1000		
设计证号		日期	2020.4
资质证号	水保方案(赣)字第0055号	图号	附图3

水土流失防治责任范围线
