为了及时掌握工程建设过程中水土流失及其防治情况，更好的加强本项目水土保持管理，有效的防治工程建设过程中的水土流失，建设单位于 2020 年 1 月委托江西融信环境技术咨询有限公司开展本项目水土保持监测工作，并负责编制《绿地国际博览城 JLH704-B01 地块项目水土保持监测总结报告》。

绿地国际博览城 JLH704-B01 地块项目位于南昌市红谷滩九龙湖片区，领龙路以东，城运路以西，上饶大街以南，704-B02 地块以北。中心位置地理坐标：N28°36'25.64"，E115°47'57.48"。项目区地理位置图见图 1-1。

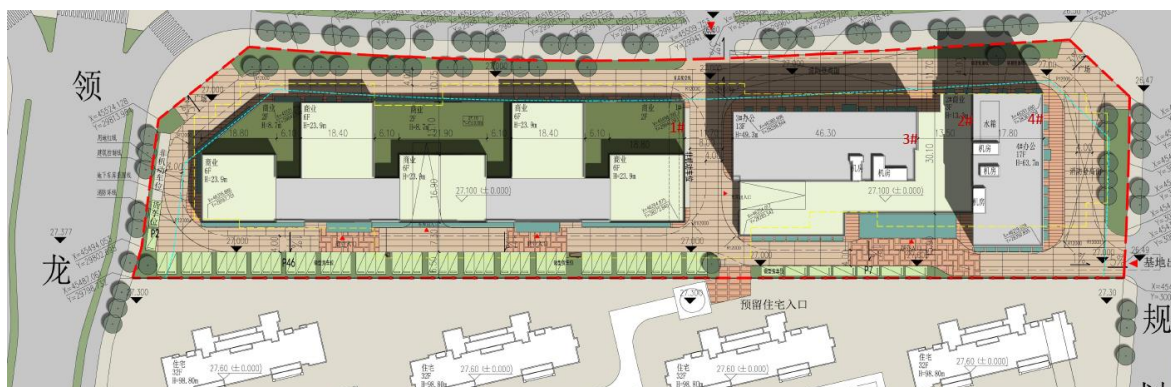
图 3.3 项目总平面布置图

建筑物区由 1 栋 6 层商业楼、1 栋 3 层商业楼、1 栋 13 层办公楼、1 栋 17 层办公楼等组成，占地面积为  $0.60\text{hm}^2$ 。本项目地上共计 4 栋建筑，沿上饶大街依次排开。1#楼为多层商业（一~六层），一楼层高 4.5m，二~六楼层高 3.8m，总高度 23.9m；2#楼为裙房商业（一~三层），一楼层高 4.5m，二~三楼层高 4.2m，总高度 13.3m；3#楼楼为办公（四~十三层），层高 3.6m，总高度 49.3m；4#楼为办公（四~十七层），层高 3.6m，总高度 63.7m。

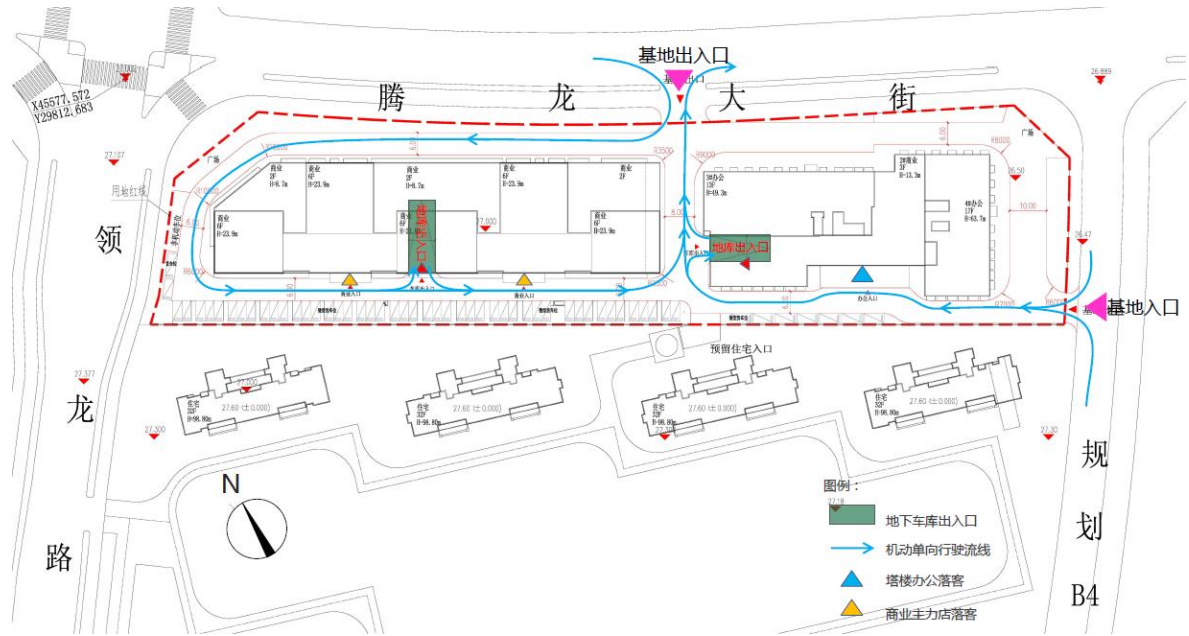
图 3.4 交通流线分析图

道路广场区主要包括道路、广场、市政管网等，占地面积为  $0.54\text{hm}^2$ 。规划原则：在坚持人车分流、安全高效的原则的同时，对道路结构的形态和尺度也进行研究，以便塑造合理的空间秩序、美观的形态布局。地块设两个机动车出入口，沿上饶大街设一个商业为主的出入口，沿城运路设一个办公为主的出入口，主要车行道位于建筑南侧，尽量减少对行人的影响。地块共设置两个地下车库出入口，坡道宽度均为 7m，分别位于地块西地块南面和东地块西面，顺应车行流线，方便车辆以最便捷的方式出入，同时对楼宇的影响降到最低。基地南侧布置有方便的地面停车，便于商业与办公人流使用。

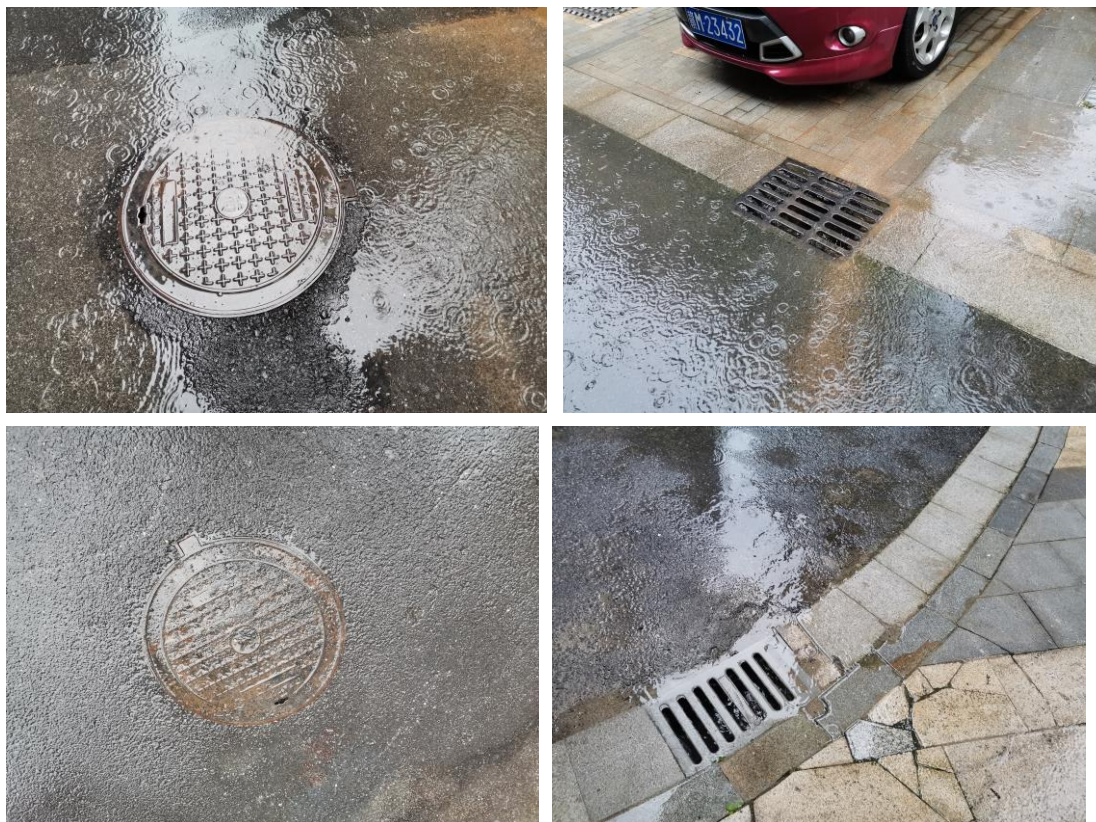
雨水井、雨水口（2020年5月拍摄）

各防治分区水土保持防治的工程措施基本按照水土保持方案设计进行实施，雨水口相对增加，水土保持工程措施防治责任基本得到落实。工程措施按照相应的设计标准进行施工，已实施的各项措施能够起到较好的水土保持作用。

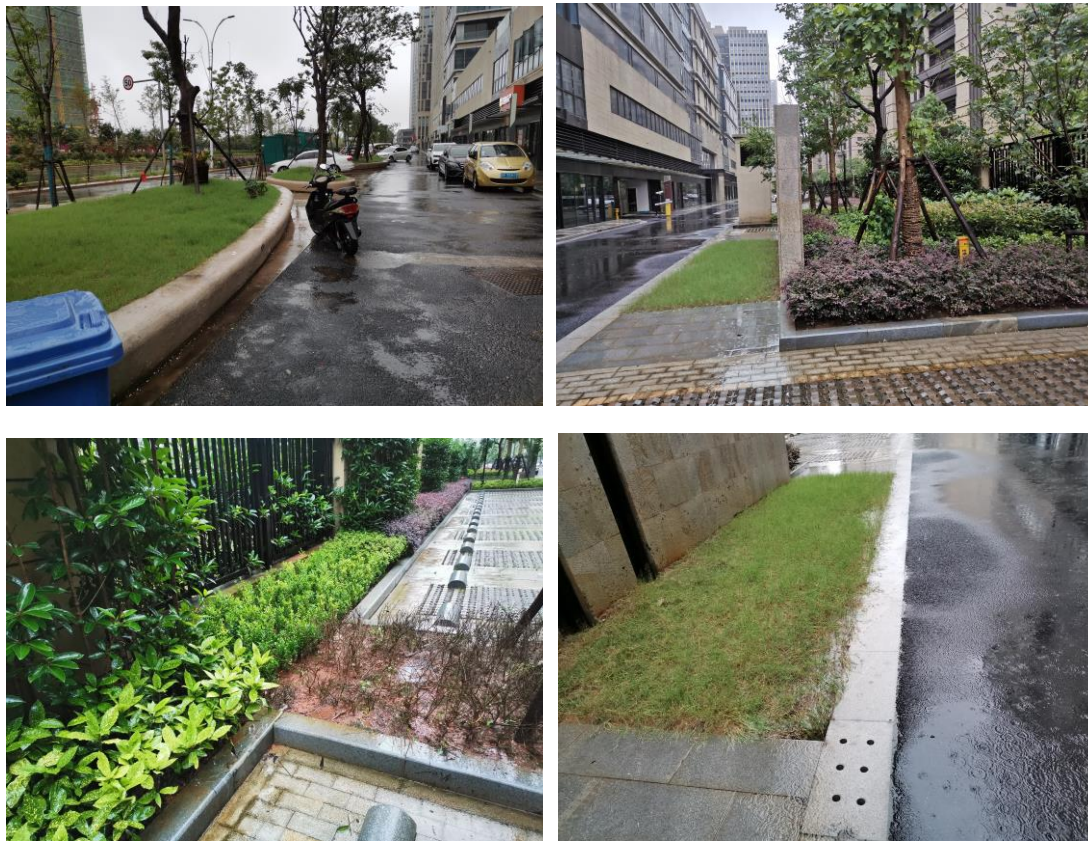
与批复的水土保持方案报告书相比，水土保持植物措施实施量基本与方案一致。

景观绿化（2020年5月拍摄）
