# **建设项目竣工环境保护验收调查表**

项目名称：崇仁县孤岭水及高坪水灌区建设项目

委托单位：崇仁县水利局

编制单位：江西南大融汇环境技术有限公司

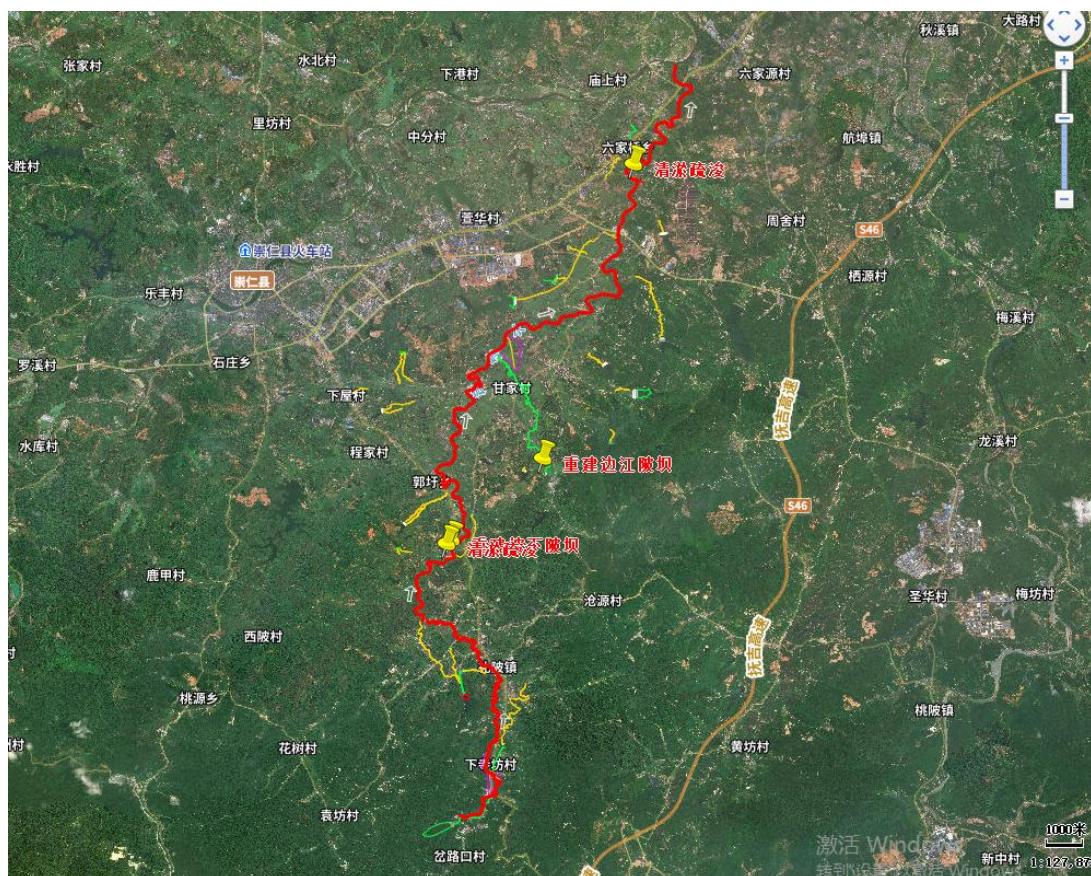
图 4-2 崇仁县孤岭水建设项目位置示意图

崇仁县孤岭水及高坪水灌区建设项目沿崇仁县孤岭水和高坪水两岸布置，分布在崇仁县礼陂镇、郭圩乡、六家桥乡、河上镇、孙坊镇和白路乡6个乡镇，共计51个小型灌区，灌区水源主要是小型水库蓄水工程和陂坝引水工程，灌溉面积共64000亩。其中孤岭水灌区起点为礼陂镇下寺坊村孤岭下组灌渠，终点位于六家桥乡中垅山塘灌渠，横跨礼陂镇、郭圩乡、六家桥乡三个乡镇；高坪水灌区起点为河上镇大同源水库灌渠，终点位于白路乡鱼塘山塘灌渠，横跨河上镇、孙坊镇、白路乡三个乡镇。

孤岭水是崇仁河下游右岸一级支流，又名六家桥河、贯桥河。发源于崇仁县礼陂镇河路上村附近，出源头后，由南向北流经孤岭下、礼陂镇，续向北流经陂下、郭圩乡，再经港西村、谭家至六家桥乡，在孙坊镇南岸村从右岸注入崇仁河，孤岭水流域面积362km<sup>2</sup>，主河道长52km，河道纵比降0.905‰；高坪水属崇仁河下游左岸一级支流，主流发源于丰城市秀市镇鸡龙岗南麓，干流自西南向东北流，经崇仁县河上镇祝家、朱家，经崇仁县东源村后续东流至崇仁县沙港村、花园村，至崇仁县徐家村从左岸汇入崇仁河，高坪水集雨面积256km<sup>2</sup>，主河道长度33.75km，河道纵比降0.84‰。

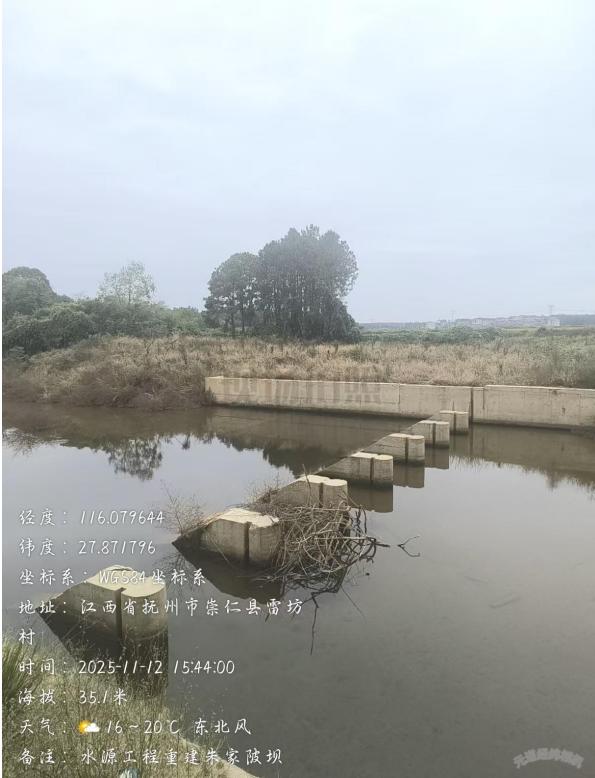
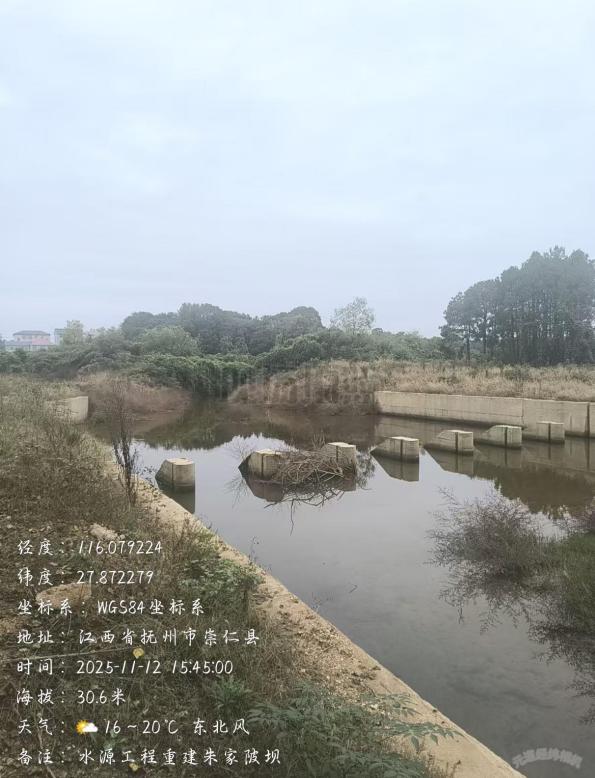
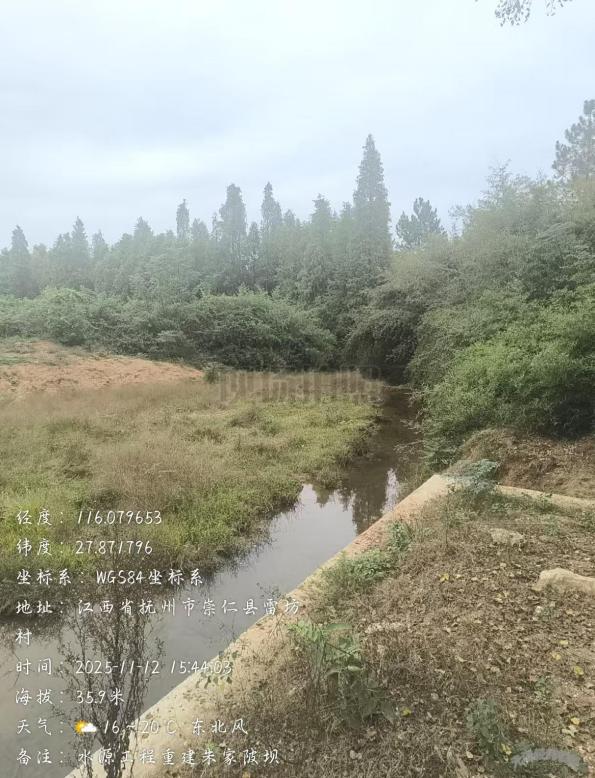
<p>经度：116.079644 纬度：27.871796 坐标系：WGS84坐标系 地址：江西省抚州市崇仁县雷坊村 时间：2025/11/12 15:44:00 海拔：35.1米 天气：16~20°C 东北风 备注：水源工程重建朱家陂坝</p>

<p>经度：116.079224 纬度：27.872279 坐标系：WGS84坐标系 地址：江西省抚州市崇仁县雷坊村 时间：2025/11/12 15:45:00 海拔：30.6米 天气：16~20°C 东北风 备注：水源工程重建朱家陂坝</p>

<p>经度：116.079653 纬度：27.871796 坐标系：WGS84坐标系 地址：江西省抚州市崇仁县雷坊村 时间：2025/11/12 15:44:03 海拔：35.9米 天气：16~20°C 东北风 备注：水源工程重建朱家陂坝</p>

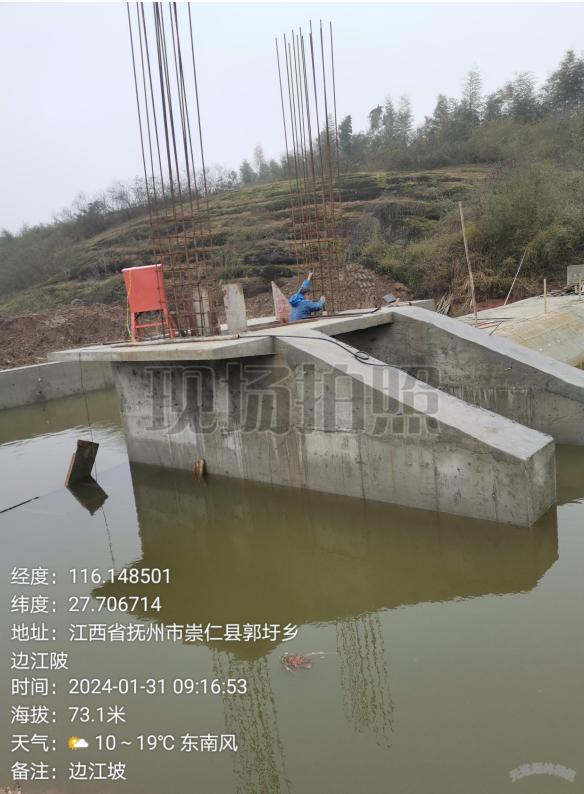
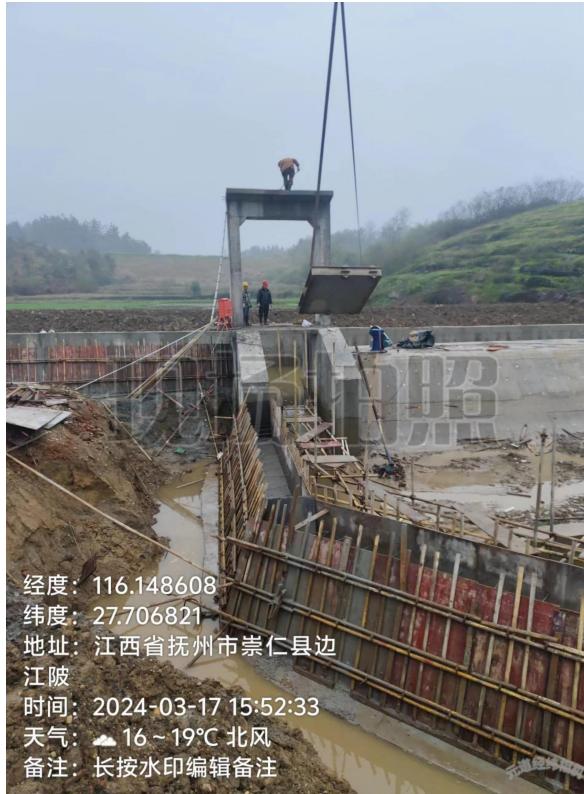
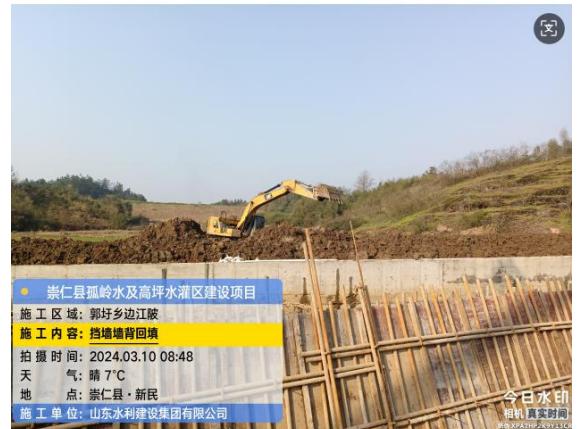
<p>经度: 116.148501 纬度: 27.706714 地址: 江西省抚州市崇仁县郭圩乡边江陂 时间: 2024-01-31 09:16:53 海拔: 73.1米 天气: 10 ~ 19°C 东南风 备注: 边江陂</p>

<p>崇仁县孤岭水及高坪水灌区建设项目 施工区域: 郭圩乡边江陂 施工内容: 挡墙背回填 拍摄时间: 2024.03.10 08:48 天气: 晴 7°C 地点: 崇仁县·新民 施工单位: 山东水利建设集团有限公司 今日水印 相机: 索尼A7R5 时间: 2024.03.10 08:48</p>	<p>边江陂坝重建施工照片</p>

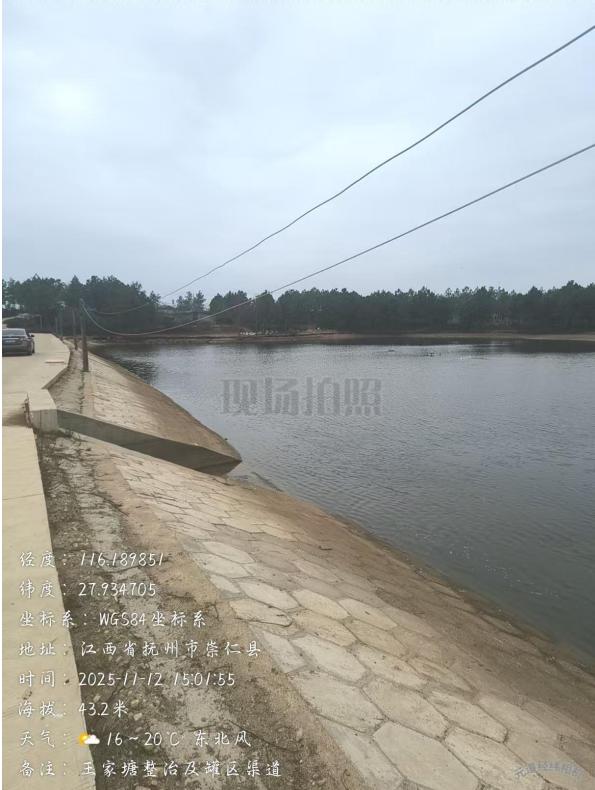
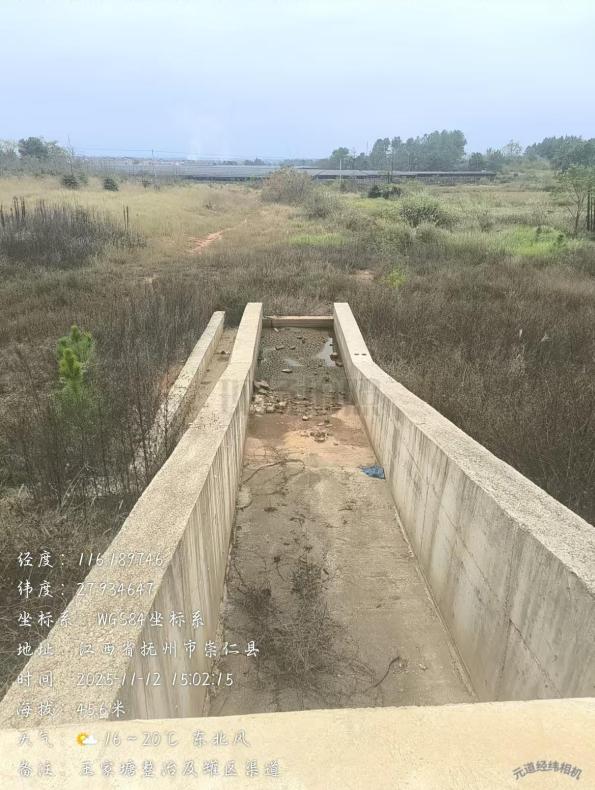
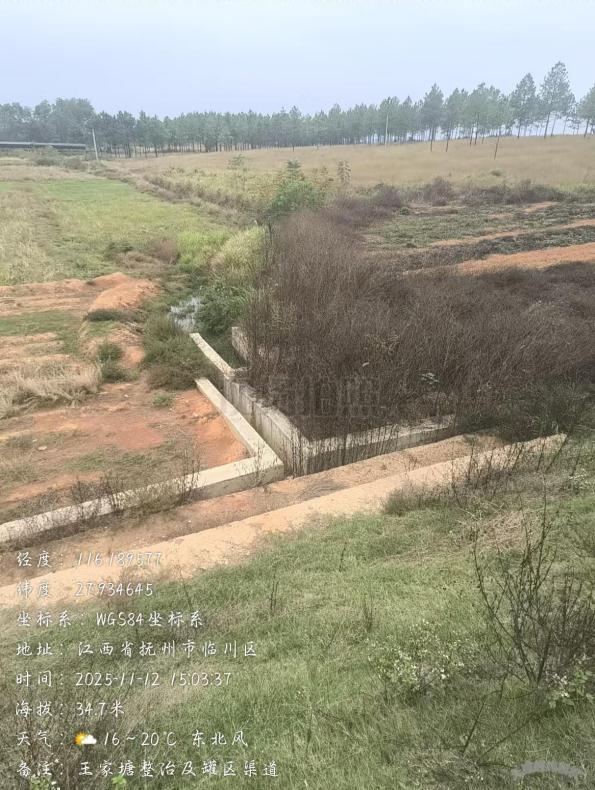
王家塘及王沙塘山塘整治

<p>现场拍照</p> <p>经度: 116.189746 纬度: 27.934645 坐标系: WGS84 坐标系 地址: 江西省抚州市崇仁县 时间: 2025/11/12 15:02:15 海拔: 43.2米 天气: 16~20°C 东北风 备注: 王家塘整治及灌区渠道</p>

<p>经度: 116.189746 纬度: 27.934645 坐标系: WGS84 坐标系 地址: 江西省抚州市崇仁县 时间: 2025/11/12 15:02:15 海拔: 45.6米 天气: 16~20°C 东北风 备注: 王家塘整治及灌区渠道</p>

<p>经度: 116.189577 纬度: 27.934645 坐标系: WGS84 坐标系 地址: 江西省抚州市临川区 时间: 2025/11/12 15:03:37 海拔: 34.7米 天气: 16~20°C 东北风 备注: 王家塘整治及灌区渠道</p>

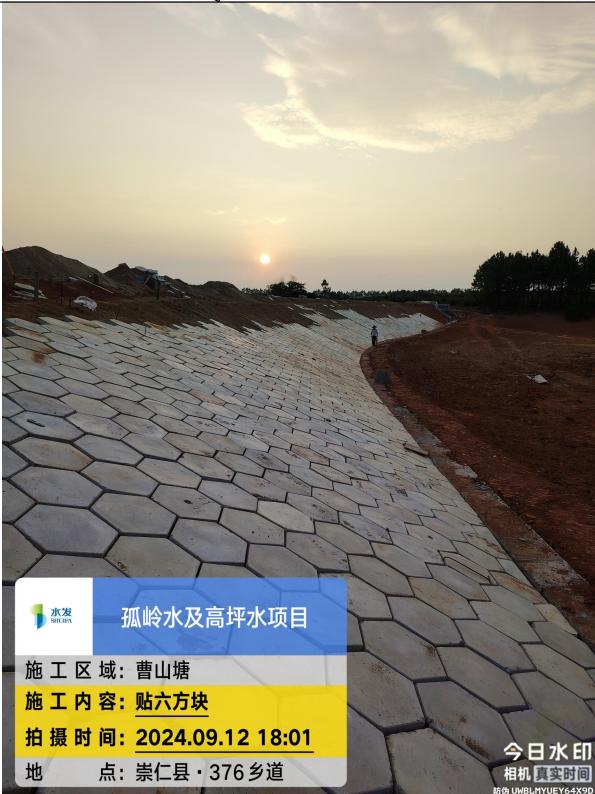
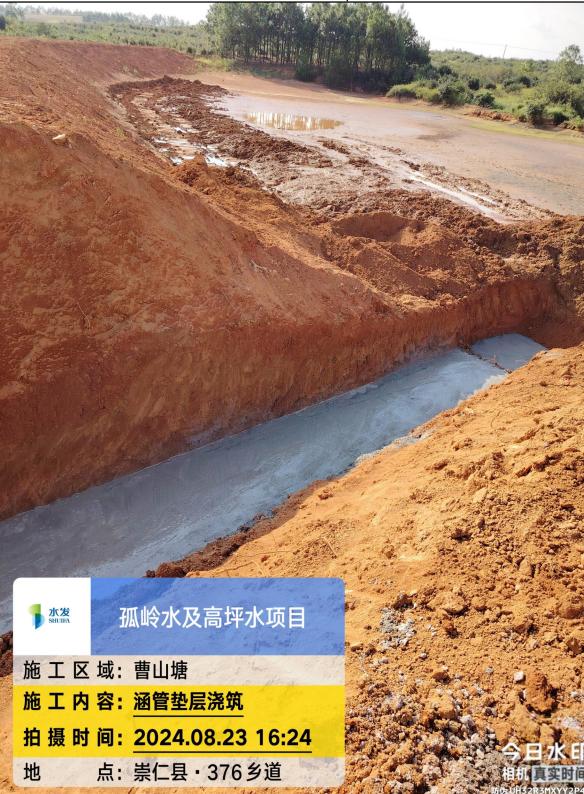
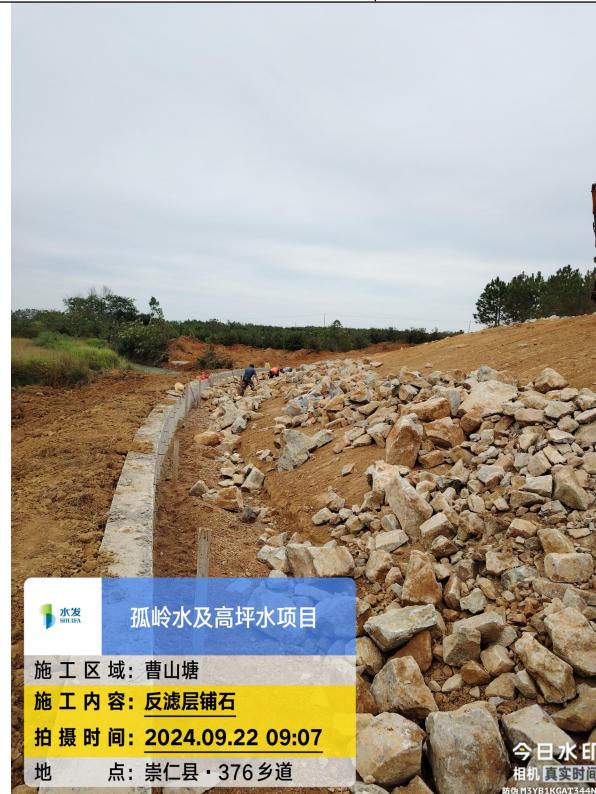
<p><b>孤岭水及高坪水项目</b>  <b>施工区域:</b>曹山塘  <b>施工内容:</b>贴六方块  <b>拍摄时间:</b>2024.09.12 18:01  <b>地 点:</b>崇仁县·376乡道</p>

<p><b>孤岭水及高坪水项目</b>  <b>施工区域:</b>曹山塘  <b>施工内容:</b>涵管垫层浇筑  <b>拍摄时间:</b>2024.08.23 16:24  <b>地 点:</b>崇仁县·376乡道</p>

<p><b>孤岭水及高坪水项目</b>  <b>施工区域:</b>曹山塘  <b>施工内容:</b>反滤层铺石  <b>拍摄时间:</b>2024.09.22 09:07  <b>地 点:</b>崇仁县·376乡道</p>	<p>曹石塘山塘整治施工照片</p>

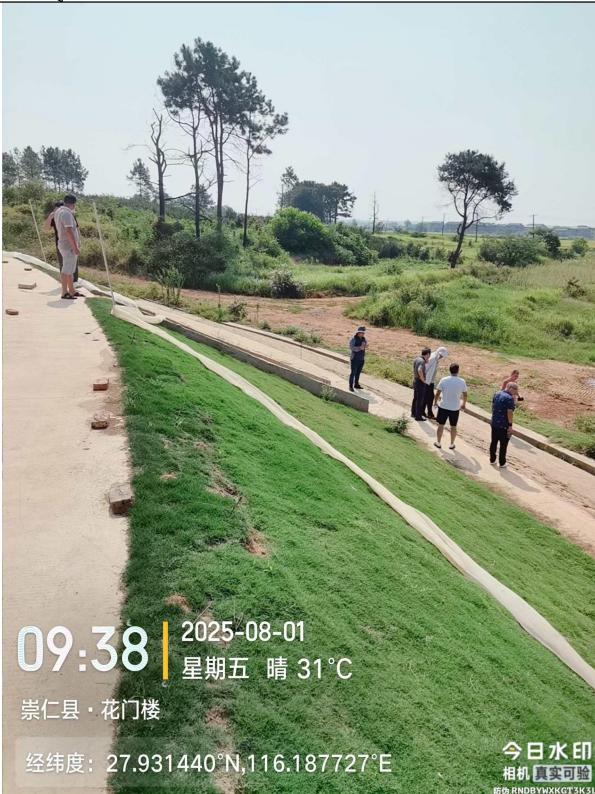
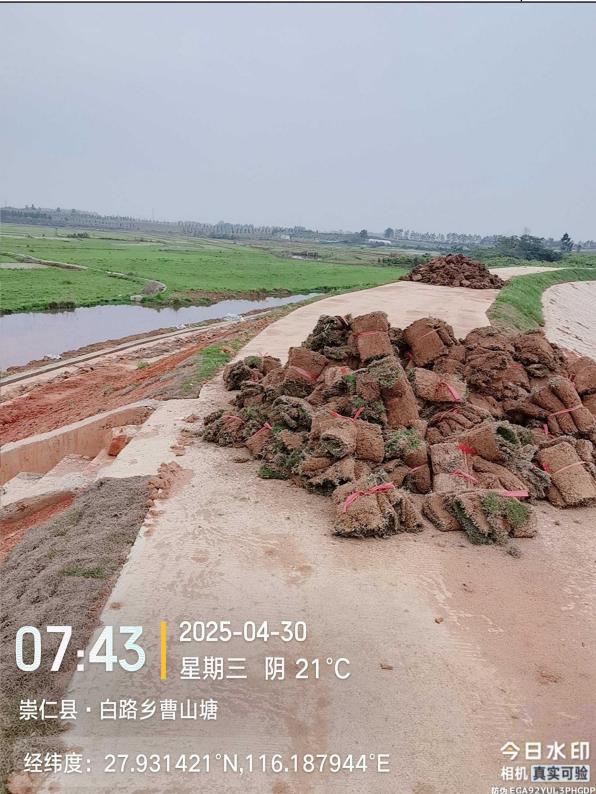
<p>07:43   2025-04-30 星期三 阴 21°C 崇仁县·白路乡曹山塘 经纬度: 27.931421°N, 116.187944°E 今日水印 相机 真实可验 序号 EGA92YUL3PHGDP</p>	曹石塘山塘整治

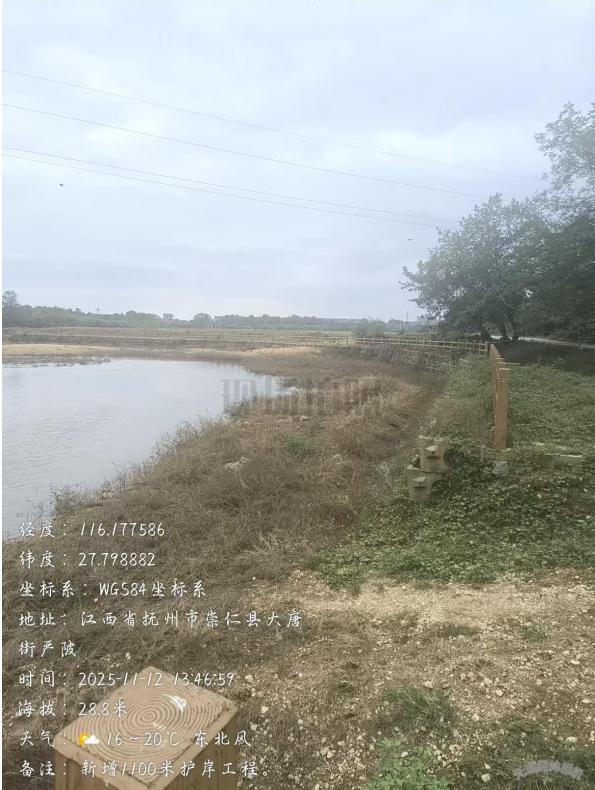
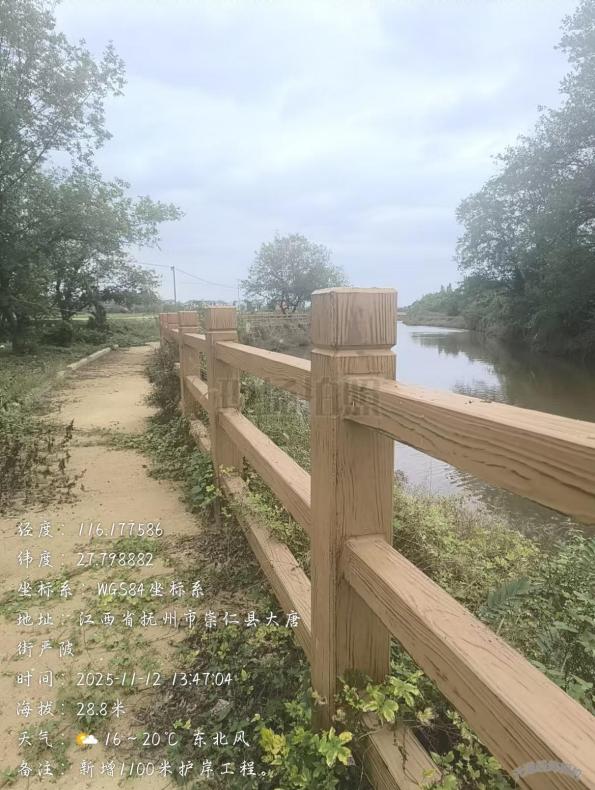
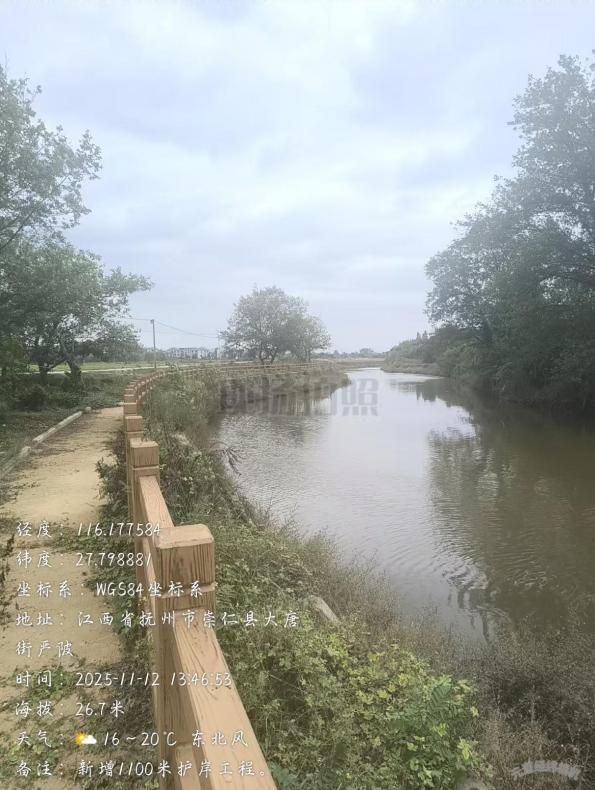
新增孤岭水六家桥乡 1100 米护岸工程

<p>经度：116.177586 纬度：27.798882 坐标系：WGS84坐标系 地址：江西省抚州市崇仁县大塘街严陂 时间：2025-11-12 13:46:59 海拔：28.8米 天气：16~20℃ 东北风 备注：新增1100米护岸工程。</p>

<p>经度：116.177586 纬度：27.798882 坐标系：WGS84坐标系 地址：江西省抚州市崇仁县大塘街严陂 时间：2025-11-12 13:47:04 海拔：28.8米 天气：16~20℃ 东北风 备注：新增1100米护岸工程。</p>

<p>经度：116.177584 纬度：27.798881 坐标系：WGS84坐标系 地址：江西省抚州市崇仁县大塘街严陂 时间：2025-11-12 13:46:53 海拔：26.7米 天气：16~20℃ 东北风 备注：新增1100米护岸工程。</p>

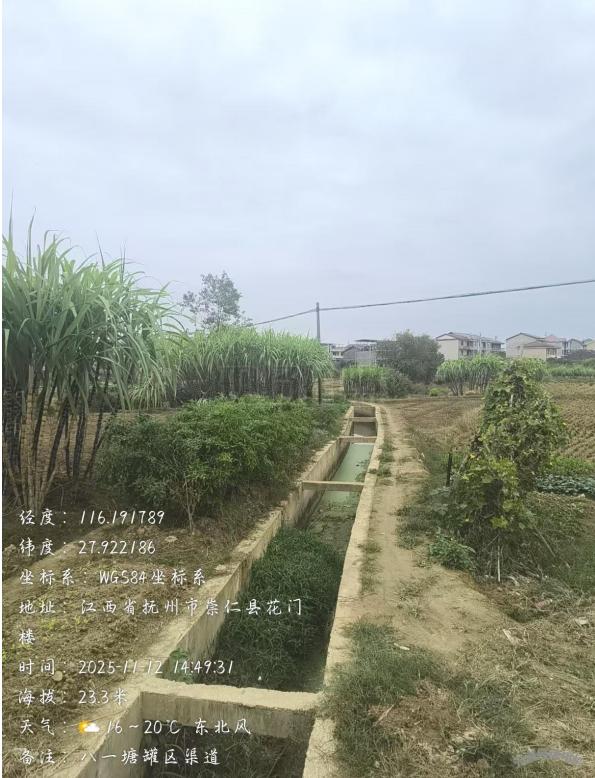
<p>八一塘灌区渠道</p> <p>经度: 116.191789 纬度: 27.922186 坐标系: WGS84坐标系 地址: 江西省抚州市崇仁县花门 楼 时间: 2025-11-12 14:49:31 海拔: 23.3米 天气: 16~20°C 东北风 备注: 八一塘灌区渠道</p>

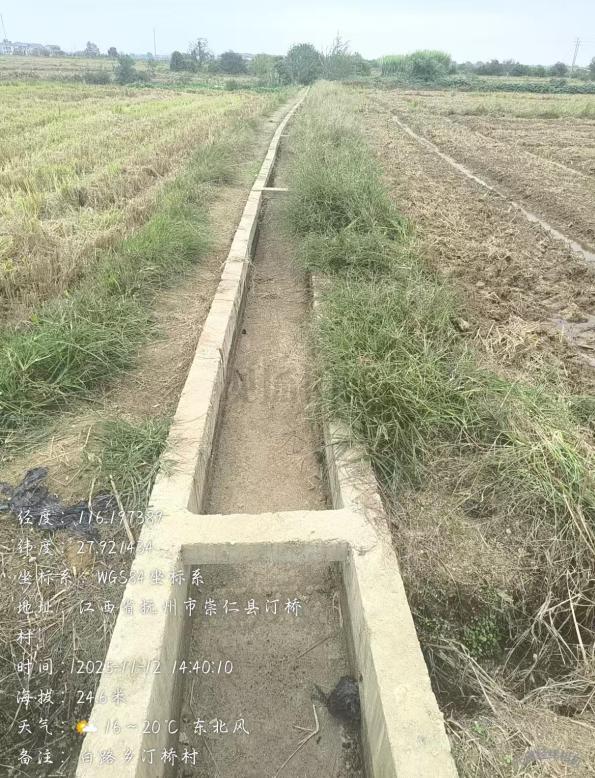
<p>白路乡汀桥村渠道</p> <p>经度: 116.1917389 纬度: 27.9211404 坐标系: WGS84坐标系 地址: 江西省抚州市崇仁县汀桥 村 时间: 2025-11-12 14:40:10 海拔: 24.6米 天气: 16~20°C 东北风 备注: 白路乡汀桥村</p>

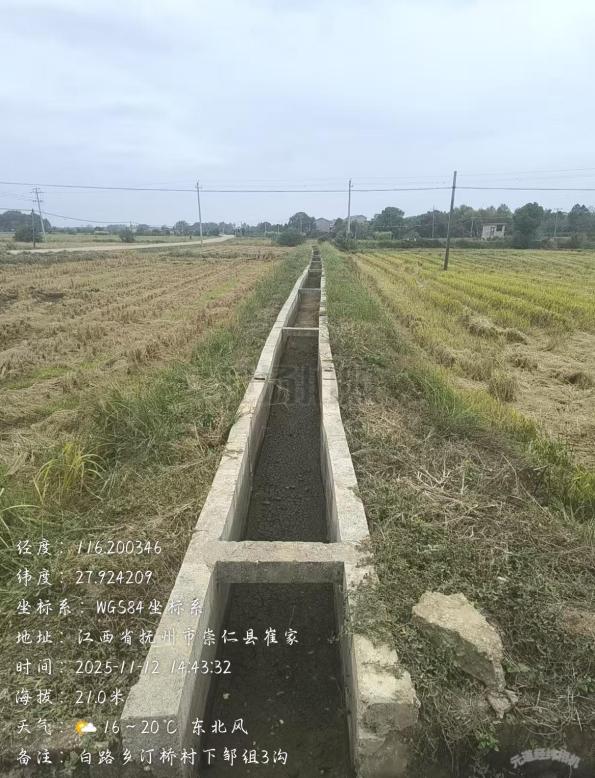
<p>白路乡汀桥村下邹组3沟</p> <p>经度: 116.200346 纬度: 27.924209 坐标系: WGS84坐标系 地址: 江西省抚州市崇仁县崔家 村 时间: 2025-11-12 14:43:32 海拔: 21.0米 天气: 16~20°C 东北风 备注: 白路乡汀桥村下邹组3沟</p>

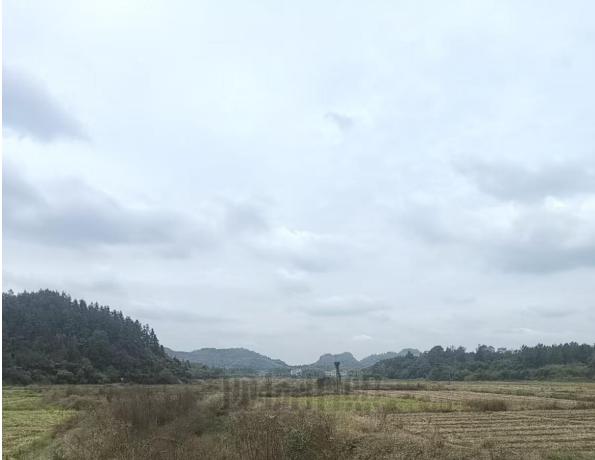
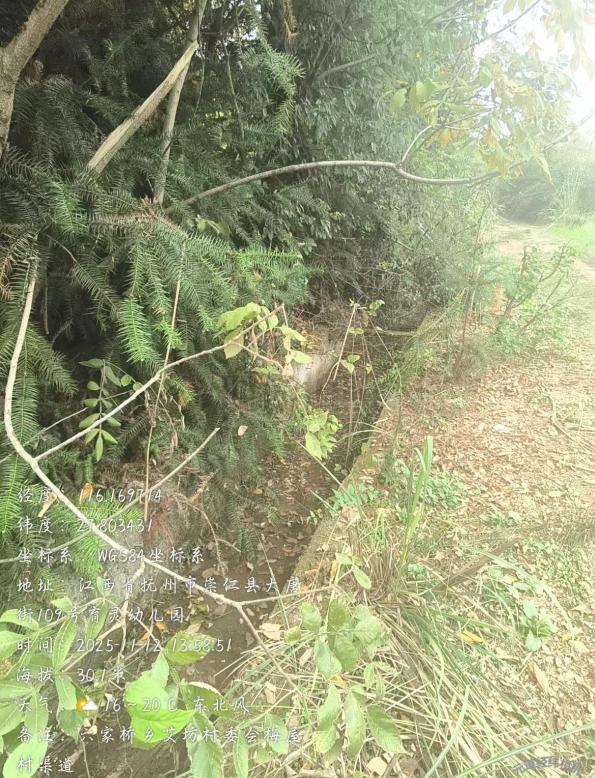
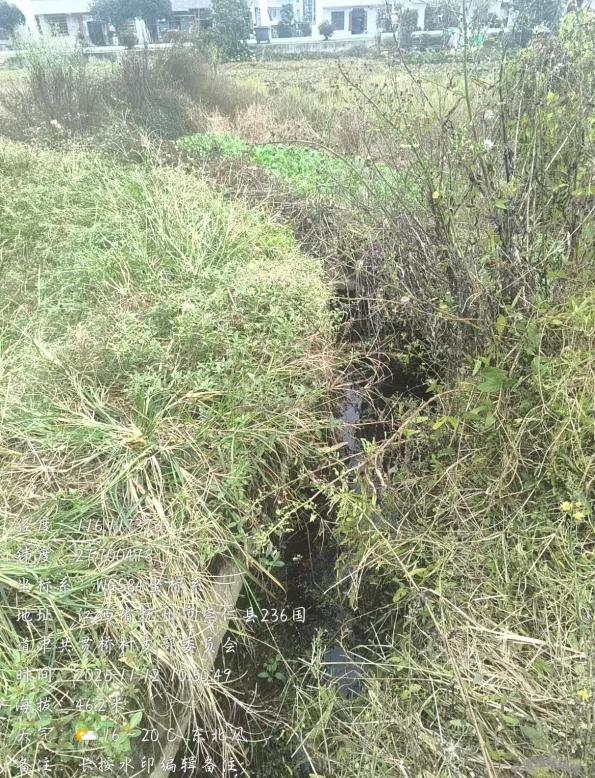
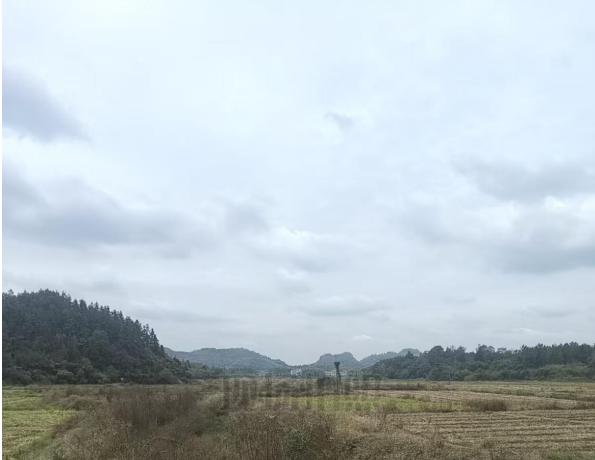
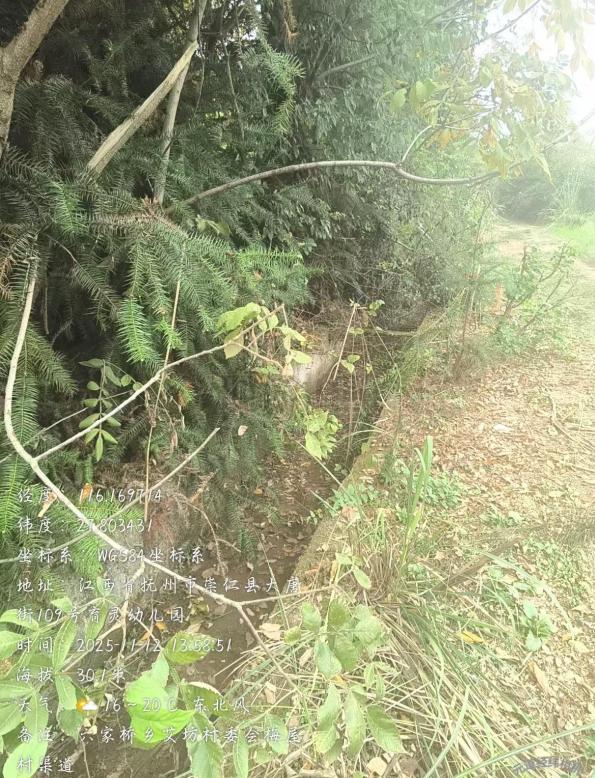
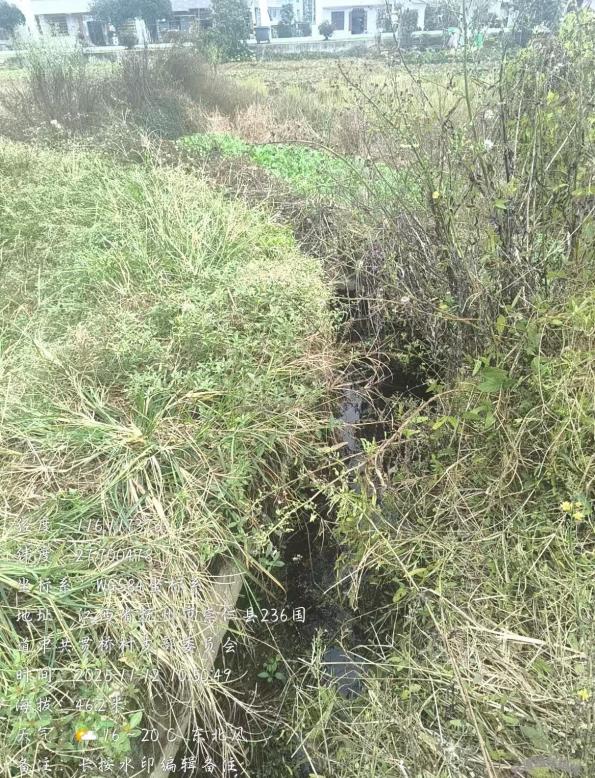
礼陂镇上游水库沟渠整治

<p>经度: 116.169714 纬度: 27.803431 坐标系: WGS84坐标系 地址: 江西省抚州市崇仁县大塘街109号育爱幼儿园 时间: 2025-11-12 13:03:51 海拔: 30.1米 天气: 16~20°C 东北风 备注: 家桥乡农办村委会梅屋村渠道</p>

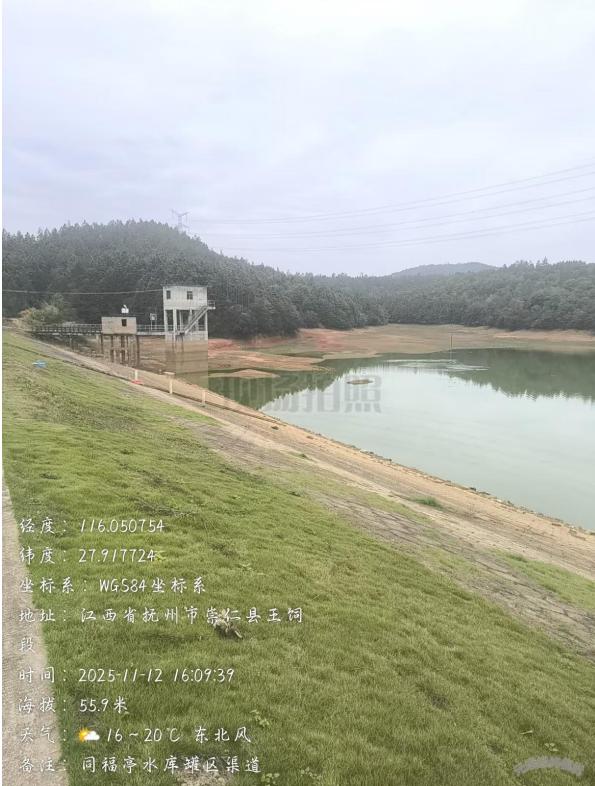
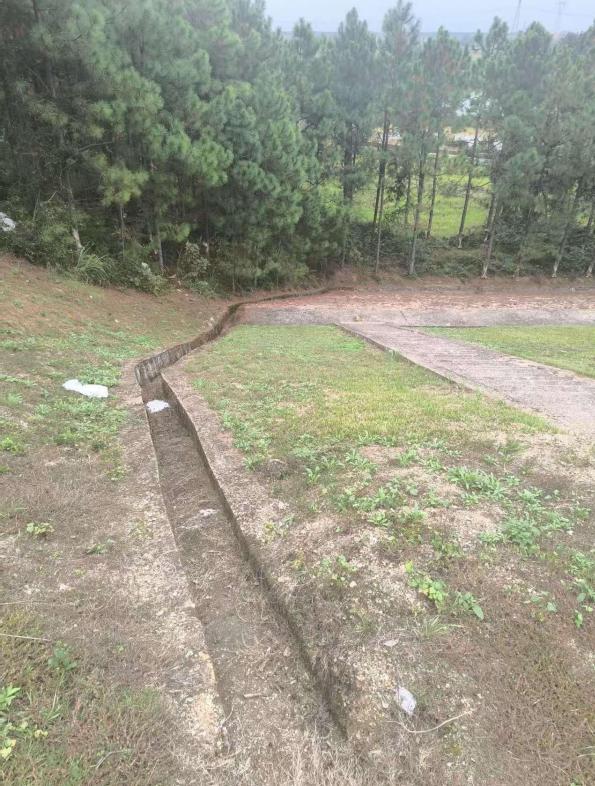
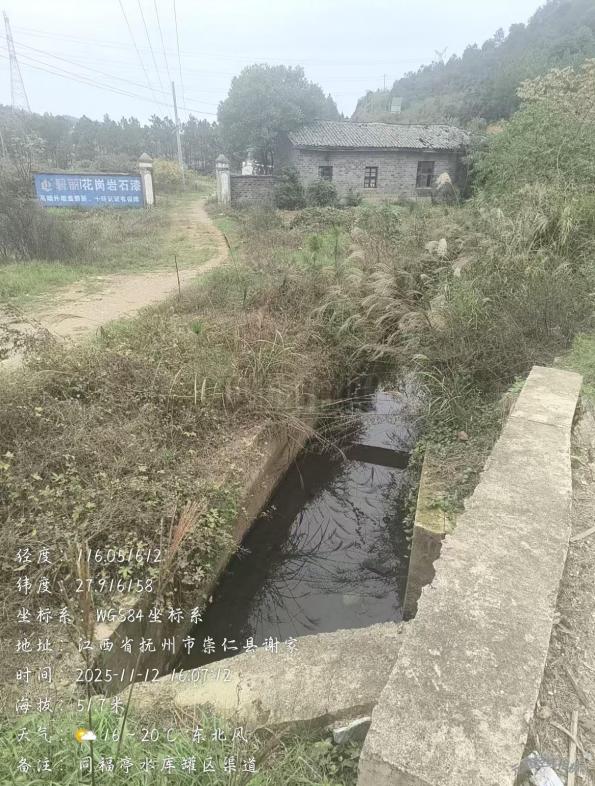
<p>经度: 116.050754 纬度: 27.917724 坐标系: WG584坐标系 地址: 江西省抚州市崇仁县玉笥段 时间: 2025/11/12 16:09:39 海拔: 55.9米 天气: 阴 16~20°C 东北风 备注: 同福亭水库灌区渠道</p>

<p>经度: 116.051612 纬度: 27.916158 坐标系: WG584坐标系 地址: 江西省抚州市崇仁县谢家 时间: 2025/11/12 16:07:12 海拔: 55.7米 天气: 阴 16~20°C 东北风 备注: 同福亭水库灌区渠道</p>

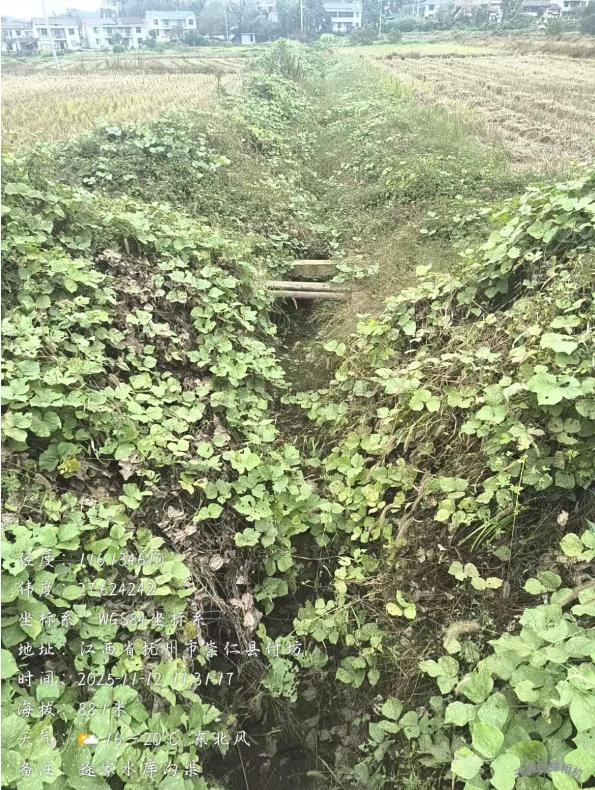
<p>经度: 116.131475 纬度: 27.605764 坐标系: WGS84坐标系 地址: 江西省抚州市崇仁县付坊 时间: 2025/11/12 10:31:17 海拔: 781米 天气: 16~20℃ 东北风 备注: 涂家水库沟渠</p>

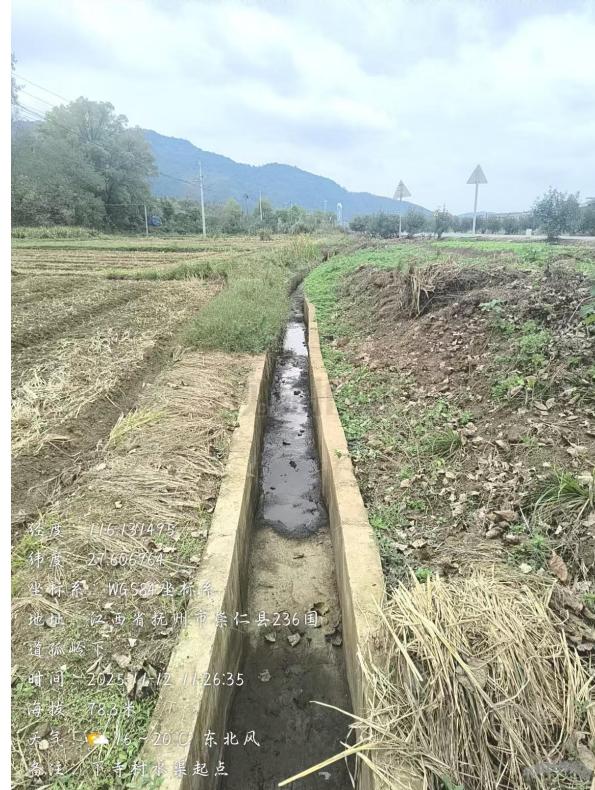
<p>经度: 116.131475 纬度: 27.605764 坐标系: WGS84坐标系 地址: 江西省抚州市崇仁县236组 道孤岭下 时间: 2025/11/12 11:26:35 海拔: 781米 天气: 16~20℃ 东北风 备注: 下寺坊村委会孤岭下组渠道起点</p>
